KINH NGHIỆM THỰC TIỄN VỀ VIỆC XỬ LÝ LỖI THIẾT KẾ CỔNG ĐÁ HÀN – TPHCM

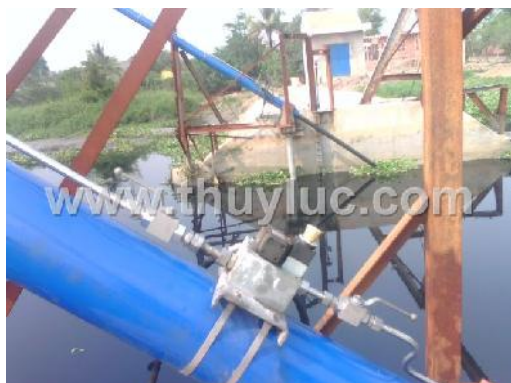
H1. Xilanh và cửa sập Đá hàn - Quận 12

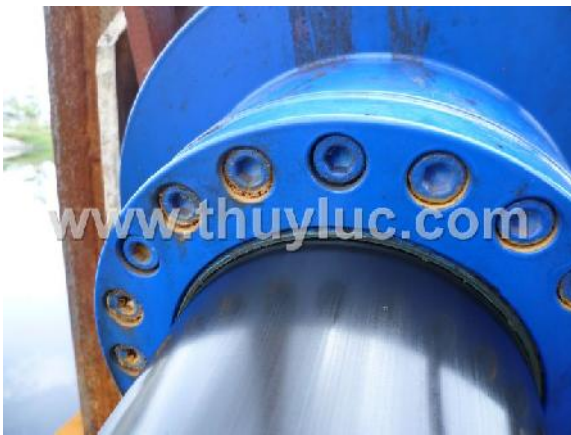
Nguyên nhân xảy ra là do điểm đấu nối tại treo xilanh là phía đỉnh cửa van, ngồng quay ngay phía đầu xilanh sẽ tạo ra dao động khi vận hành, dao động quay thân xilanh do chuyển động không đều tuyệt đối của hai cán piston, mà chuyển động không đồng đều này xuất hiện do khoảng cách giữa 2 xilanh khá lớn so với hành trình của chúng, cũng như độ cứng vững kém của kết cấu cửa sập. Độ võng cán piston bình thường nếu không có dao động vẫn đảm bảo độ kín khít của gioăng. Tuy nhiên, khi có dao động quay (được khuếch đại

bởi chiều dài thân xilanh) của thân xilanh thì khe hở xuất hiện và là nguyên nhân gạt bản không thể hoàn thành nhiệm vụ của chúng.

H6. Khe hở xuất hiện do rung xilanh

1. Lắp thêm một xilanh thủy lực đẩy vào thân xilanh chính. Xilanh phụ này đóng vai trò như một lò xo kích thước nhỏ, lực đẩy lớn, cân bằng một phần khối lượng của thân, dầu thủy lực trong thân của xilanh chính.
2. Để đảm bảo lò xo vận hành tốt, một bình tích áp 10L có vai trò là thành phần duy trì lực ép xilanh phụ.
3. Xilanh phụ là loại tác động kép, được nối thông hai cổng dầu thành loại tác động đơn (một chiều đẩy), trên đường dầu nối có thêm 1 van tiết lưu, dùng để khoá tạm thời xilanh khi cần tháo lắp mà không cần tháo bình tích áp. Một van cách ly dạng van bi mặt bích lắp vào để van gắn trên xilanh làm nhiệm vụ khoá an toàn sau khi nạp đầy dầu.
4. Lực ép 1 tấn cần áp suất 50 bar, khi bị nén nhiều nhất, áp suất trong bình tích lên đến 55 bar. Tuy nhiên, trong quá trình vận hành, áp suất trong bình tích sẽ tăng theo nhiệt độ môi

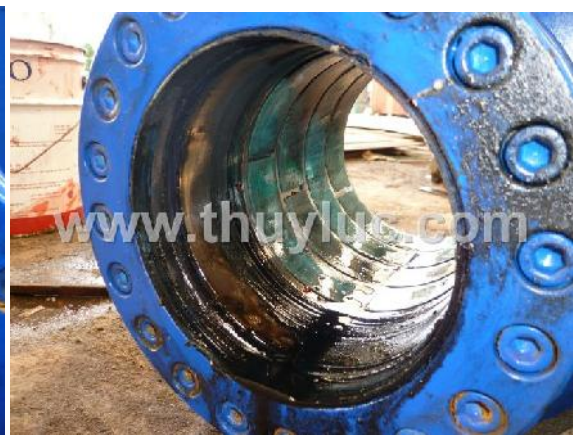
H7. Dẫn hướng được tháo ra kiểm tra

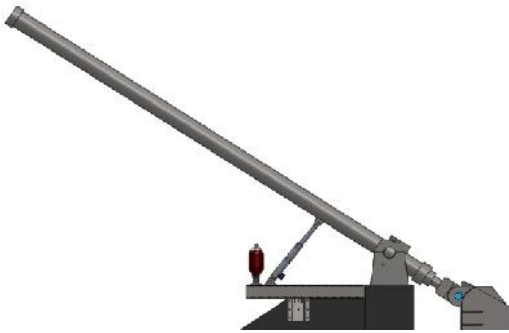
H8. Biện pháp chống võng, rung

trường, khi bị ánh sáng chiếu thẳng, trong những ngày nắng gắt, nhiệt độ vỏ bình tích có thể lên đến 80 độ C, theo tính toán lý thuyết, áp suất trong bình tích bị tăng thêm 15%, tức là lực đẩy của lò xo thủy lực tăng lên đến 125%, tương đương với khoảng 63 bar.

5. Khối lượng phần không cân bằng của xilanh thay đổi theo hành trình xilanh khi vận hành. Do đó, xilanh có thể khắc phục triệt để độ rung ở hành trình này, không triệt để ở hành trình khác. Hiện tượng rung, giật và độ võng giảm, ở mức chấp nhận được.

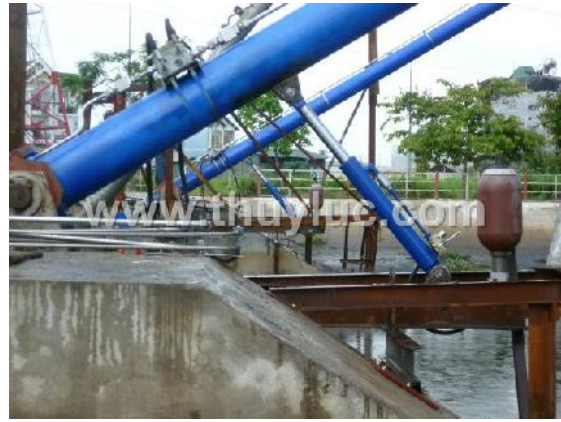
H9. Sau khi thực hiện

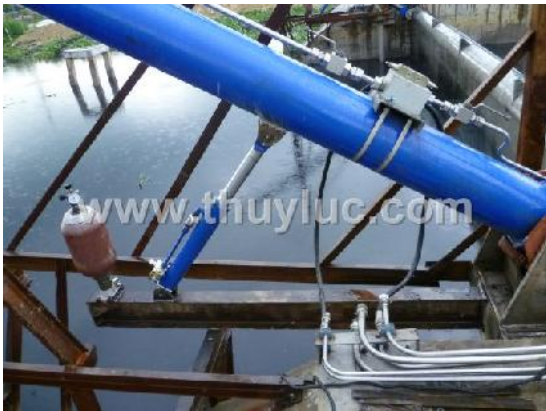
H10. Cận cảnh cụm bình tích áp

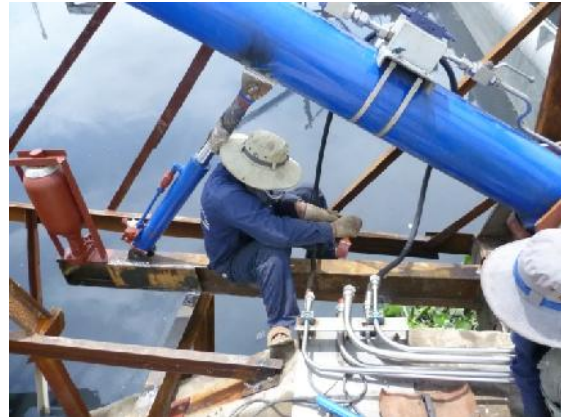
H11. Lắp gong chống trộm và sơn lại
