## PHÂN TÍCH NGUYÊN NHÂN VỠ ĐẬP KE 2/20 REC – HÀ TĨNH

GS. TS. Nguyễn Chiến

ThS. Hồ Sỹ Tâm

Khoa Công trình – ĐHTL

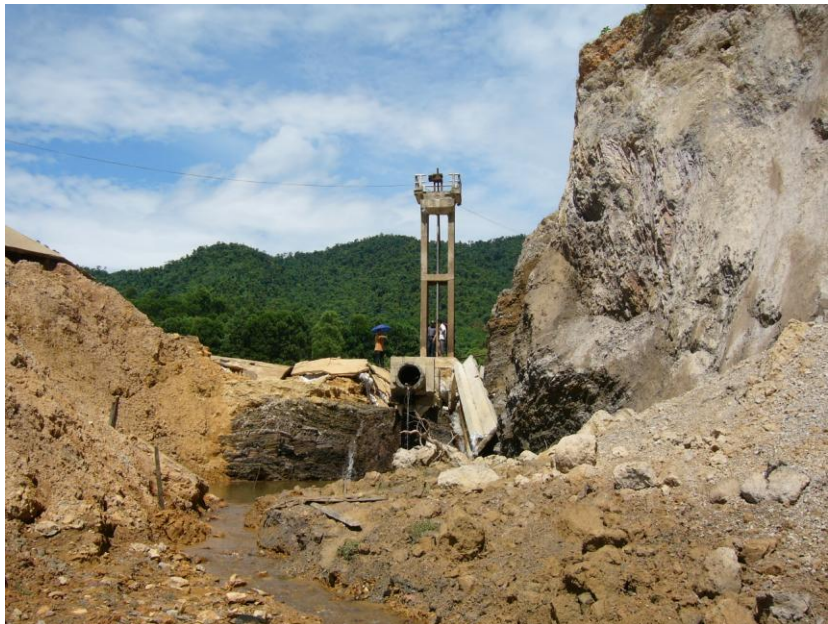
Sự cố xảy ra vào hồi 4h00 ngày 05 tháng 06 năm 2009: đập bị vỡ tại vị trí cống lấy nước; thân cống bị gãy ngang và bị nước cuốn trôi về hạ lưu; nền cống bị xói sâu có chỗ đến 3m (hình 1).

Hình 1. Toàn cảnh vị trí lỗ vỡ

- Mái lỗ vỡ sát bờ rất dốc, có chỗ gần như dốc đứng.
- Không có dấu vết nước rò rỉ ra từ phía bờ.
- Thân công không gãy tại vị trí khớp nối mềm mà lại gãy giữa đoạn công (tức là thực tế khớp nối công không mềm, không đúng như thiết kế).
- Đất đắp hai bên mang công không phải là đất sét luyện như thiết kế yêu cầu.
- Trước khi đập vỡ đã có hiện tượng nước rò rỉ ở khu vực cửa ra công, mặc dù hồ sơ quản lý không đề cập đến ý này.

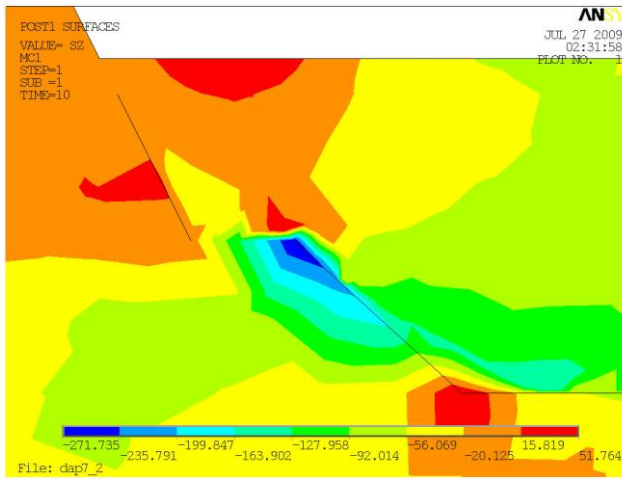
+ Chuyển vị dọc trục đập lớn nhất tại vị trí mở móng cống; chênh lệch chuyển vị giữa 2 miền vật liệu của mái đào móng cống và vật liệu đất đắp vai đập có giá trị từ khoảng 3 – 5cm theo phương dọc trục đập.

+ Xuất hiện một số vùng có ứng suất kéo tại lân cận mái đào và vùng đất đắp trên đỉnh cống (hình 2, 3).

Hình 2. Ứng suất theo phương dọc trục đập (Z), mặt cắt dọc đập

Với sự xuất hiện các ứng suất kéo như đã nêu, việc hình thành các khe nứt tách giữa đất đắp và vai trái là không tránh khỏi.

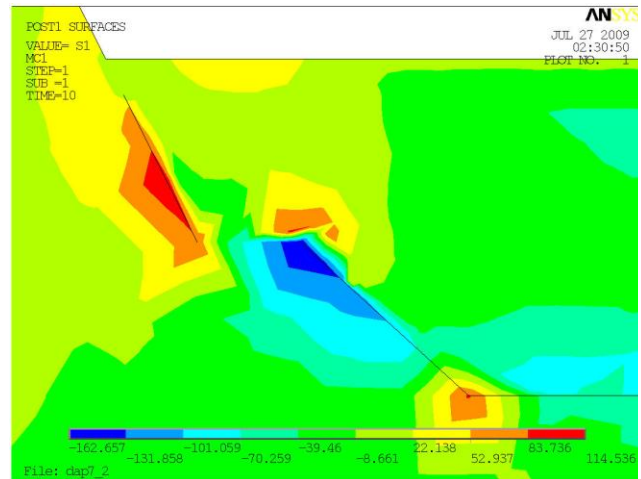
Hình 3. Ứng suất chính kéo (S1), mặt cắt dọc đập

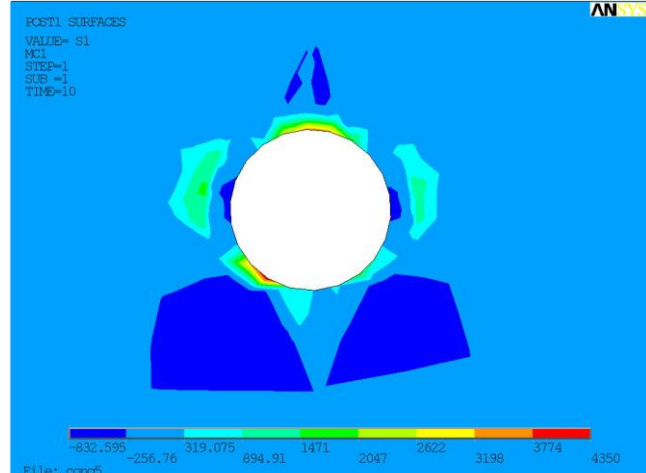
- Ứng suất kéo lớn nhất xuất hiện tại mặt trong ống công, vị trí trên đỉnh và phần tiếp giáp với đế; ứng suất nén lớn nhất tại vị trí hai bên hông công.
- Mặt cắt công ở giữa đỉnh đập có giá trị ứng suất kéo, nén lớn nhất.
- Trị số ứng suất kéo  $\sigma_{\max}$  ở mặt trong bằng  $4450 \text{ KN/m}^2$ , vượt quá  $R_K$  của bê tông M200 ( $R_K = 1173 \text{ KN/m}^2$ ); đối chiếu với hàm lượng thép hiện trạng thì kết cấu công không đảm bảo về mặt chịu lực và có khả năng bị nứt, gãy.

Hình 5. Ứng suất chính kéo (S1), cắt ngang công
