ĐÁNH GIÁ ẢNH HƯỞNG CỦA SỰ CỐ CẦU BÌNH 2010 ĐẾN LỰC CĂNG TRONG DÂY XIÊN BẰNG PHƯƠNG PHÁP ĐO ĐẶC TẦN SỐ DAO ĐỘNG

GS.TS Nguyễn Viết Trung;
TS. Đào Duy Lâm, TS. Nguyễn Thị Tuyết Trinh
Trường Đại học Giao thông Vận Tải

Tóm tắt: Vào đêm ngày 17/7/2010 khi cơn bão Conson đổ bộ vào địa bàn Hải Phòng, 3 chiếc tàu vận tải cỡ lớn đang neo đậu tại Nhà máy đóng tàu Bạch Đằng, cách cầu Bình khoảng 500m, bị đứt dây neo đã xuôi theo dòng chảy, đâm thẳng vào dầm cầu Bình (tại các vị trí gần dây xiên C23 đến dây C28 bên phía hạ lưu cầu) gây hư hỏng tại dầm chủ và dây cáp.

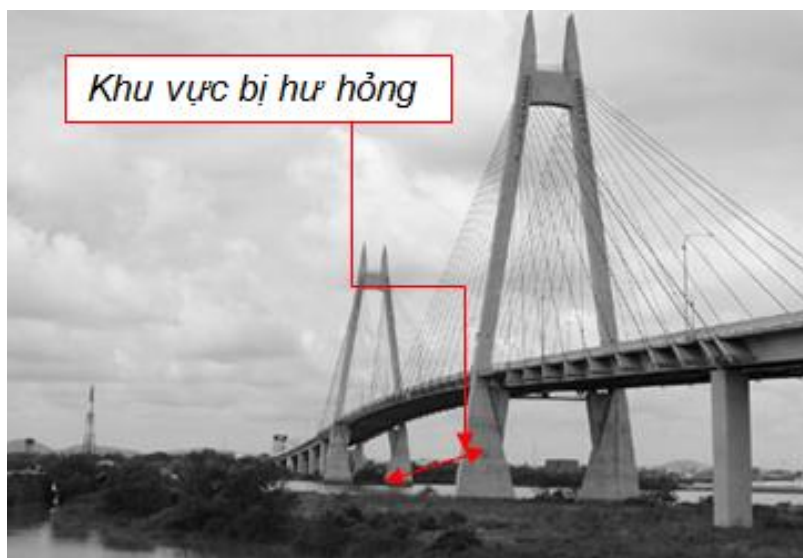
Hình 2. Vị trí và chạm/ hư hỏng

Vào đêm ngày 17/7/2010 khi cơn bão Conson đổ bộ vào địa bàn Hải Phòng. 3 chiếc tàu vận tải cỡ lớn đang neo đậu tại Nhà máy đóng tàu Bạch Đằng, cách cầu Bính khoảng 500m, bị đứt dây neo và bị gió và dòng nước tác động trôi ngược dòng, va chạm với kết cấu nhịp cầu Bính tại các vị trí trong khoảng từ dây xiên C23 đến dây C29 bên phía hạ lưu cầu.

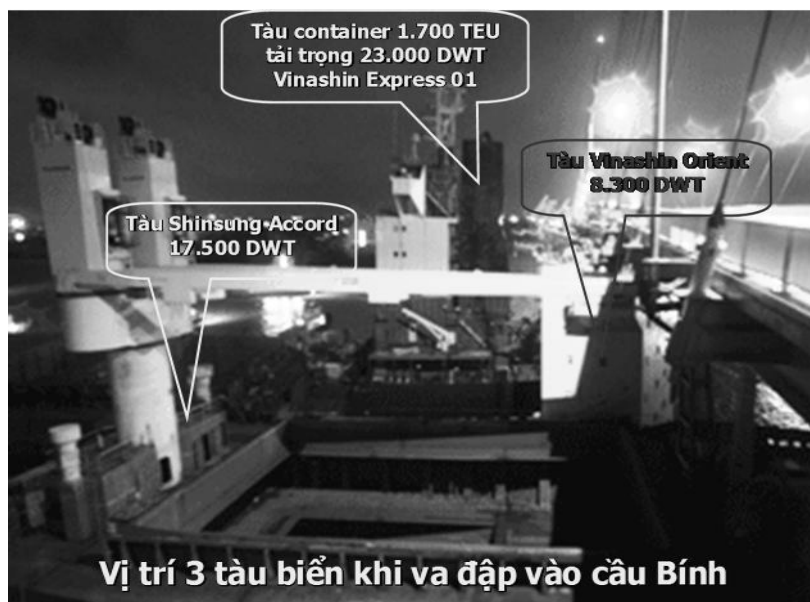
Hình 3. Vị trí 3 tàu biển khi va đập vào cầu Bính

Các tàu gây ra tai nạn là tàu Shinsung Accord (Hàn Quốc, trọng tải 17.500 tấn được hạ thủy tháng 6/2010) và hai tàu đang được sửa chữa gồm: tàu container 1.700 TEU Vinashin Express 01 của Công ty Vận tải Biển Đông và tàu Vinashin Orient của Công ty cổ phần công nghiệp tàu thủy Hải Dương.

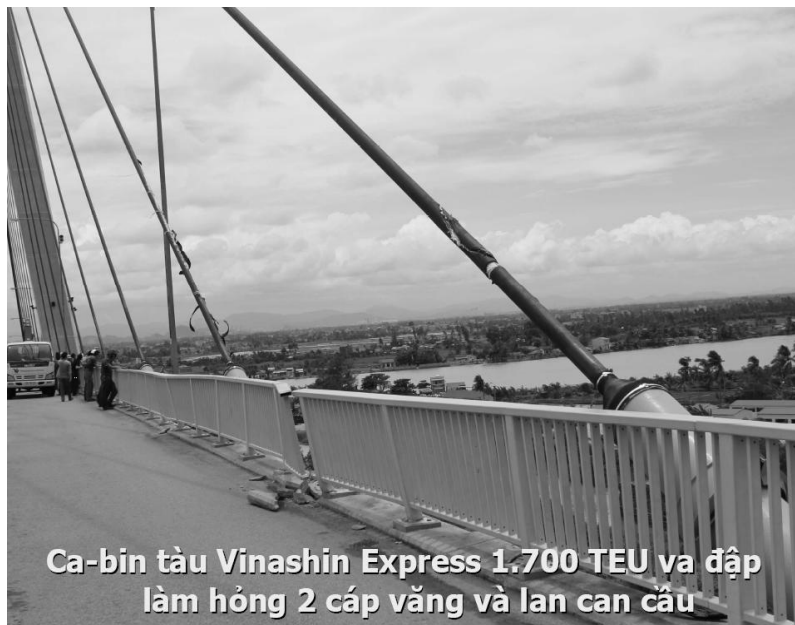
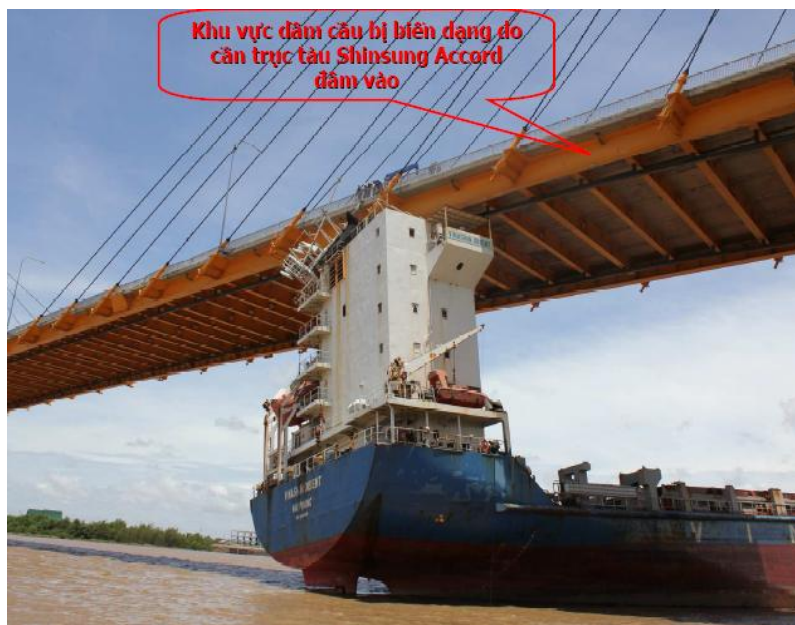
Hình 4. Hư hỏng khi va chạm

Đuôi tàu Vinashin Express 01 va đập mạnh thành cầu làm vỡ một số mảng bê tông thành cầu và cong, gãy một số đoạn thép lan can cầu.

Nghiêm trọng hơn là đã làm rách vỏ bọc các dây xiên C23, C24 trên một đoạn dài khoảng 8m(C24) và 3m(C23).

Hai tàu còn lại va chạm sâu trong gầm cầu với các cột sắt và cần cầu tàu va đập vào dầm chủ đoạn giữa dây xiên C28 và C29 khiến một dầm chủ bị xoắn vặn, chênh cao độ giữa hai điểm đáy dầm chủ khoảng 30cm, nghiêng 1 góc khoảng 35° , đoạn dầm xoắn vặn kéo dài từ điểm va chạm về hai phía tổng chiều dài đoạn vặn xoắn khoảng 25m, thân dầm có nhiều vết xước lớn, các sườn tăng cường bị biến dạng.

Sự cố tháng 7 năm 2010 đã ảnh hưởng nghiêm trọng đến kết cấu chịu lực của cầu Bình tại khu vực xảy ra va chạm: đoạn dầm chính(với chiều dài khoảng 25m) sau va chạm bị hư hỏng nặng với phần sườn dầm, bản cánh dưới, phần sườn tăng cường bị cong vênh và biến dạng vượt quá giới hạn đàn hồi của kết cấu thép hiện đang chờ sửa chữa thay thế; một đoạn lan can hư hỏng, mặt cầu sứt vỡ cần thay thế; dây cáp văng C23 và C24 phía hạ lưu cầu Bình, vỏ bọc trên bị rách một đoạn dài khoảng 8m (C24) và 5m(C23) làm lộ các bó cáp bên trong, tuy nhiên các bó cáp thép này chỉ bị xước nhẹ hiện tại đã được nhà thầu IHI bọc bảo vệ chống sự xâm hại của môi trường). Hư hỏng cáp xiên theo đánh giá là không gây ảnh hưởng nguy hiểm đến khả năng chịu lực tức thời của cáp tuy nhiên ảnh hưởng do va chạm, kéo khi xảy ra sự cố là rất khó đánh giá vì vậy cần tiếp tục quan trắc trong thời gian tới do lực căng trong các dây đã có biến động lớn hơn trị số cho phép của
