Thiết kế an toàn đập hiện đại và bền vững

Tiến sĩ Martin Wieland

Chủ tịch Ủy ban Địa chấn trong Thiết kế đập, Hội Đập Lớn thế giới
Poyry Switzerland Ltd., Zurich, Thụy Sĩ

PHẦN C

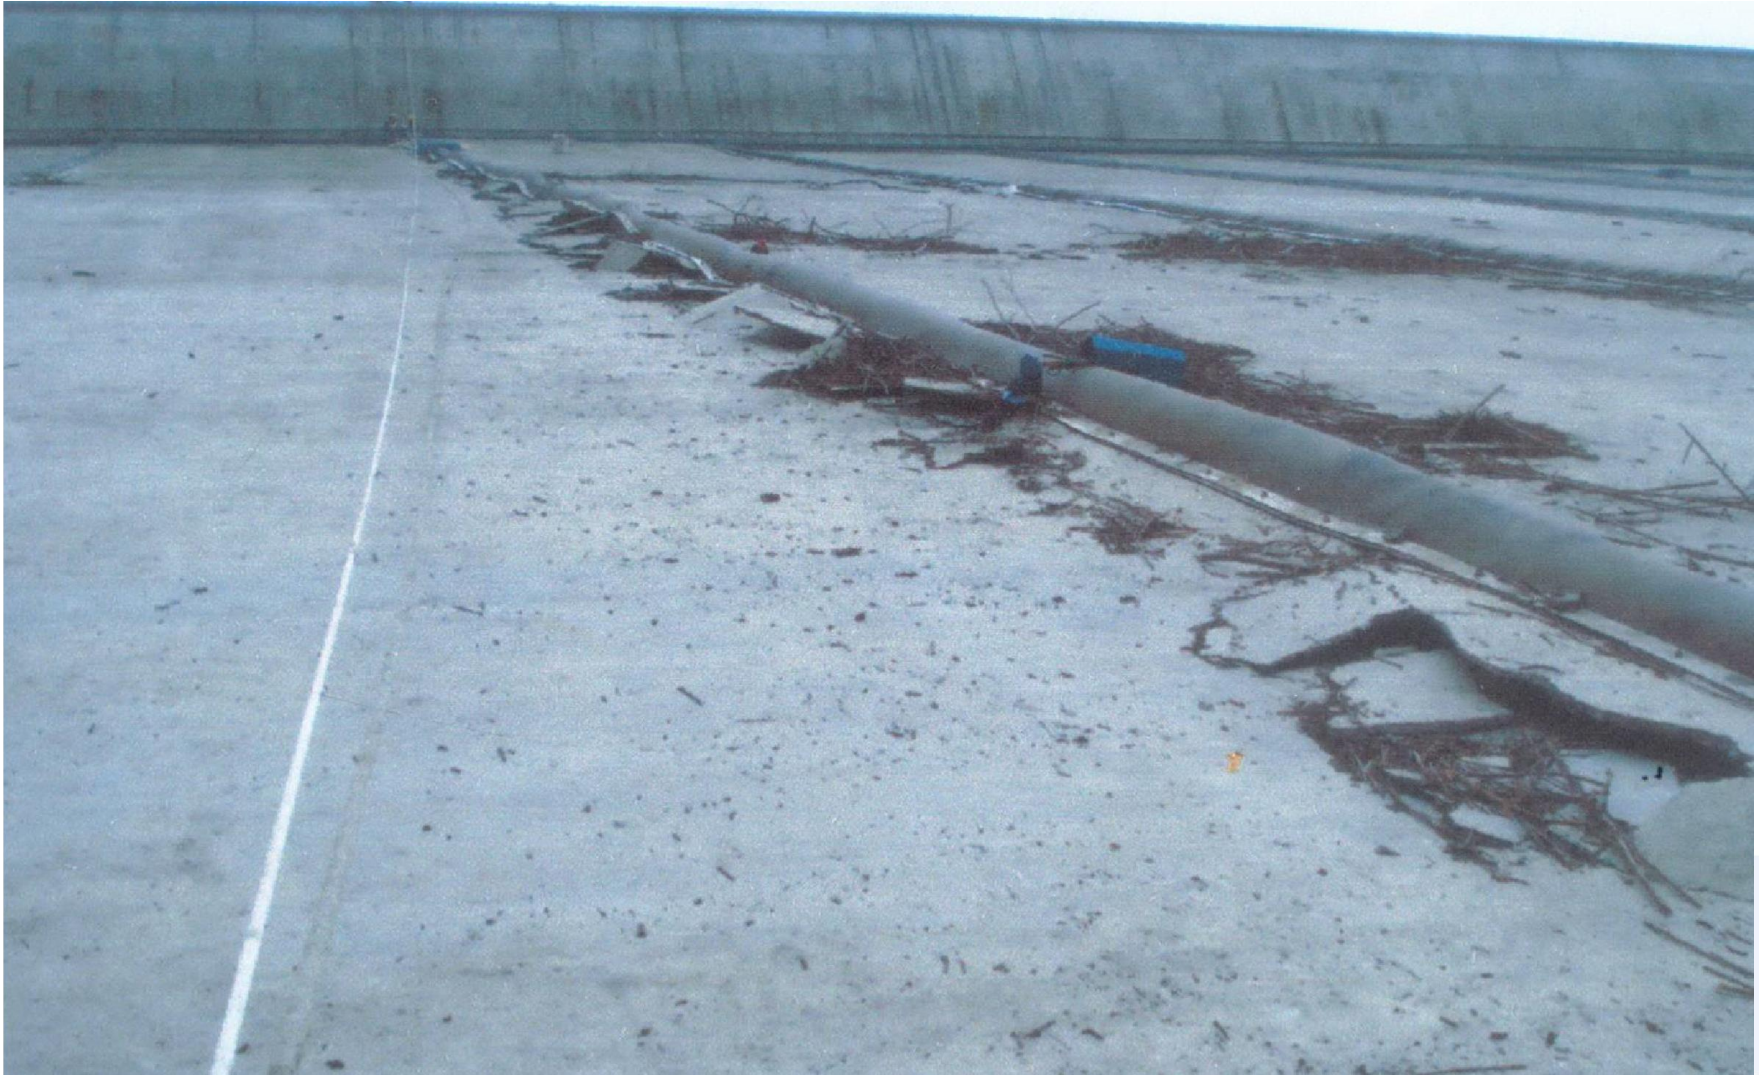
Đập đá đổ bê tông bản mặt Zipingpu (156 m)

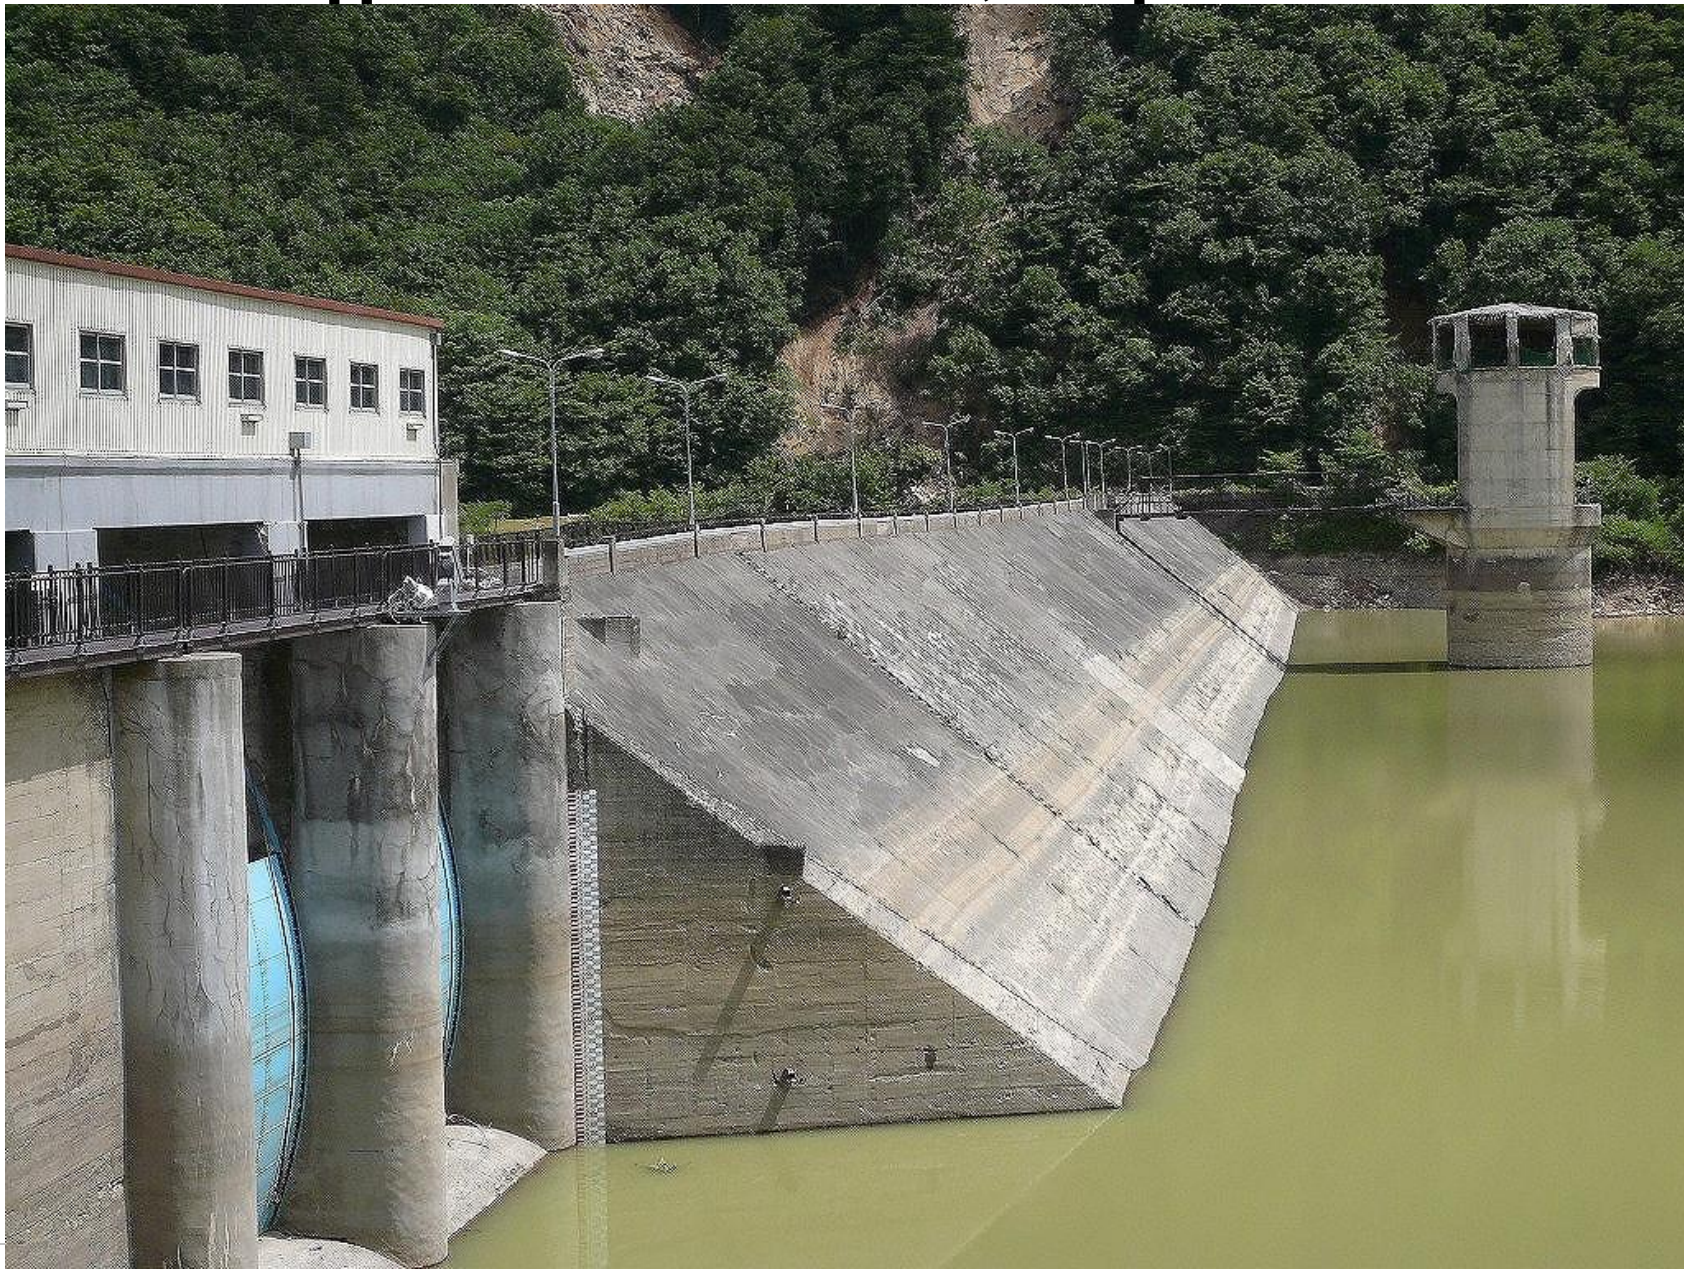
Đập CFRD Ishibuchi, Nhật Bản

Đập CFRD Ishibuchi (53 m), động đất Iwate Miyagi 2008 (M=6.8)

- Độ sâu chấn tiêu: 8 km; đứt gãy nghịch (chờm).
- Khoảng cách tâm chấn: 11 km.
- PGA khoảng 0.5 g
- Đỉnh gia tốc: 1.5 g
- Bị rò rỉ 1 năm sau khi hoàn thành năm 1953: 200 l/giây
- Sau trận động đất, rò rỉ tăng từ 45 l/s đến 115 l/s
- Lún lớn nhất ở đỉnh: khoảng 60 cm, mặt đập bị nhấp nhô, lượn sóng và phần lát mặt đỉnh đập bị nứt.
- Bản mặt bê tông không bị hư hại.

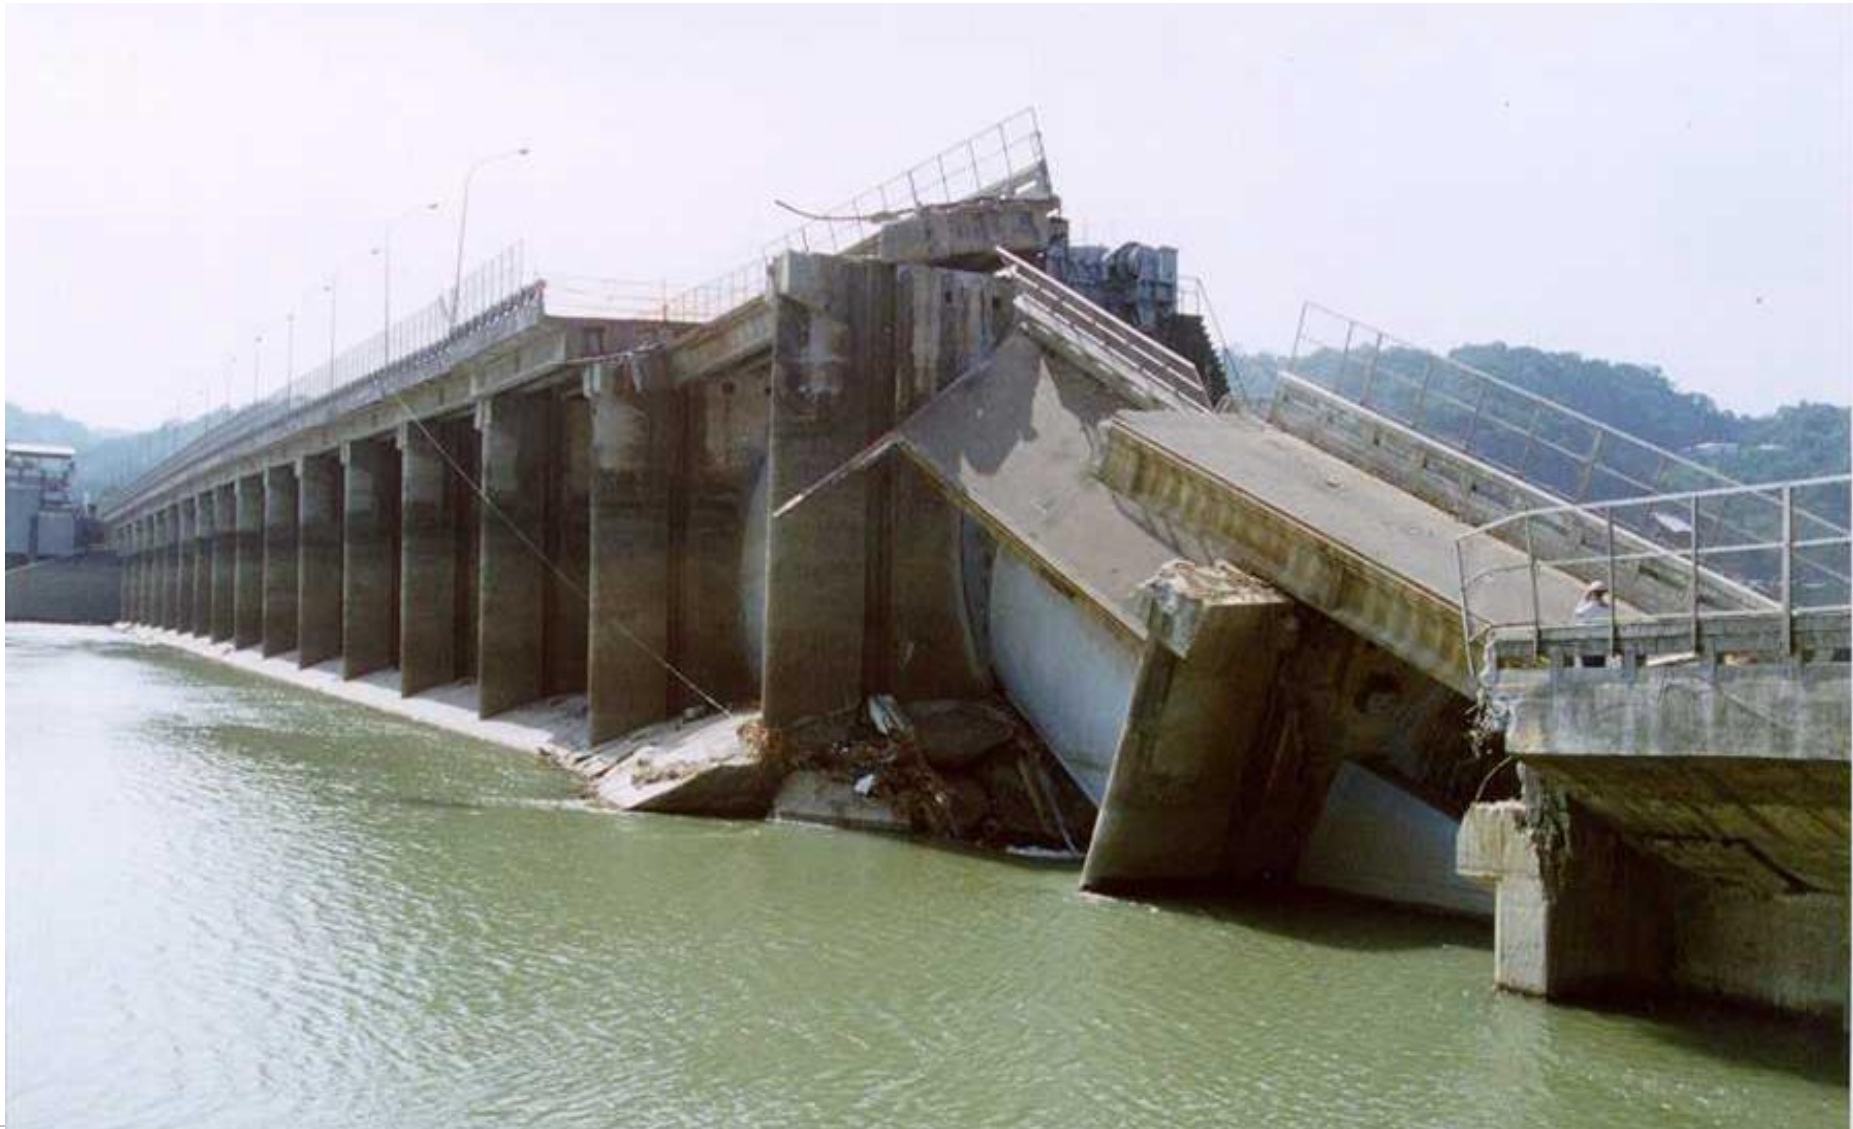
Động đất Chi-Chi 1999, đập Shih-Kang, Đài Loan Hư hỏng do chuyển dịch đứt gãy

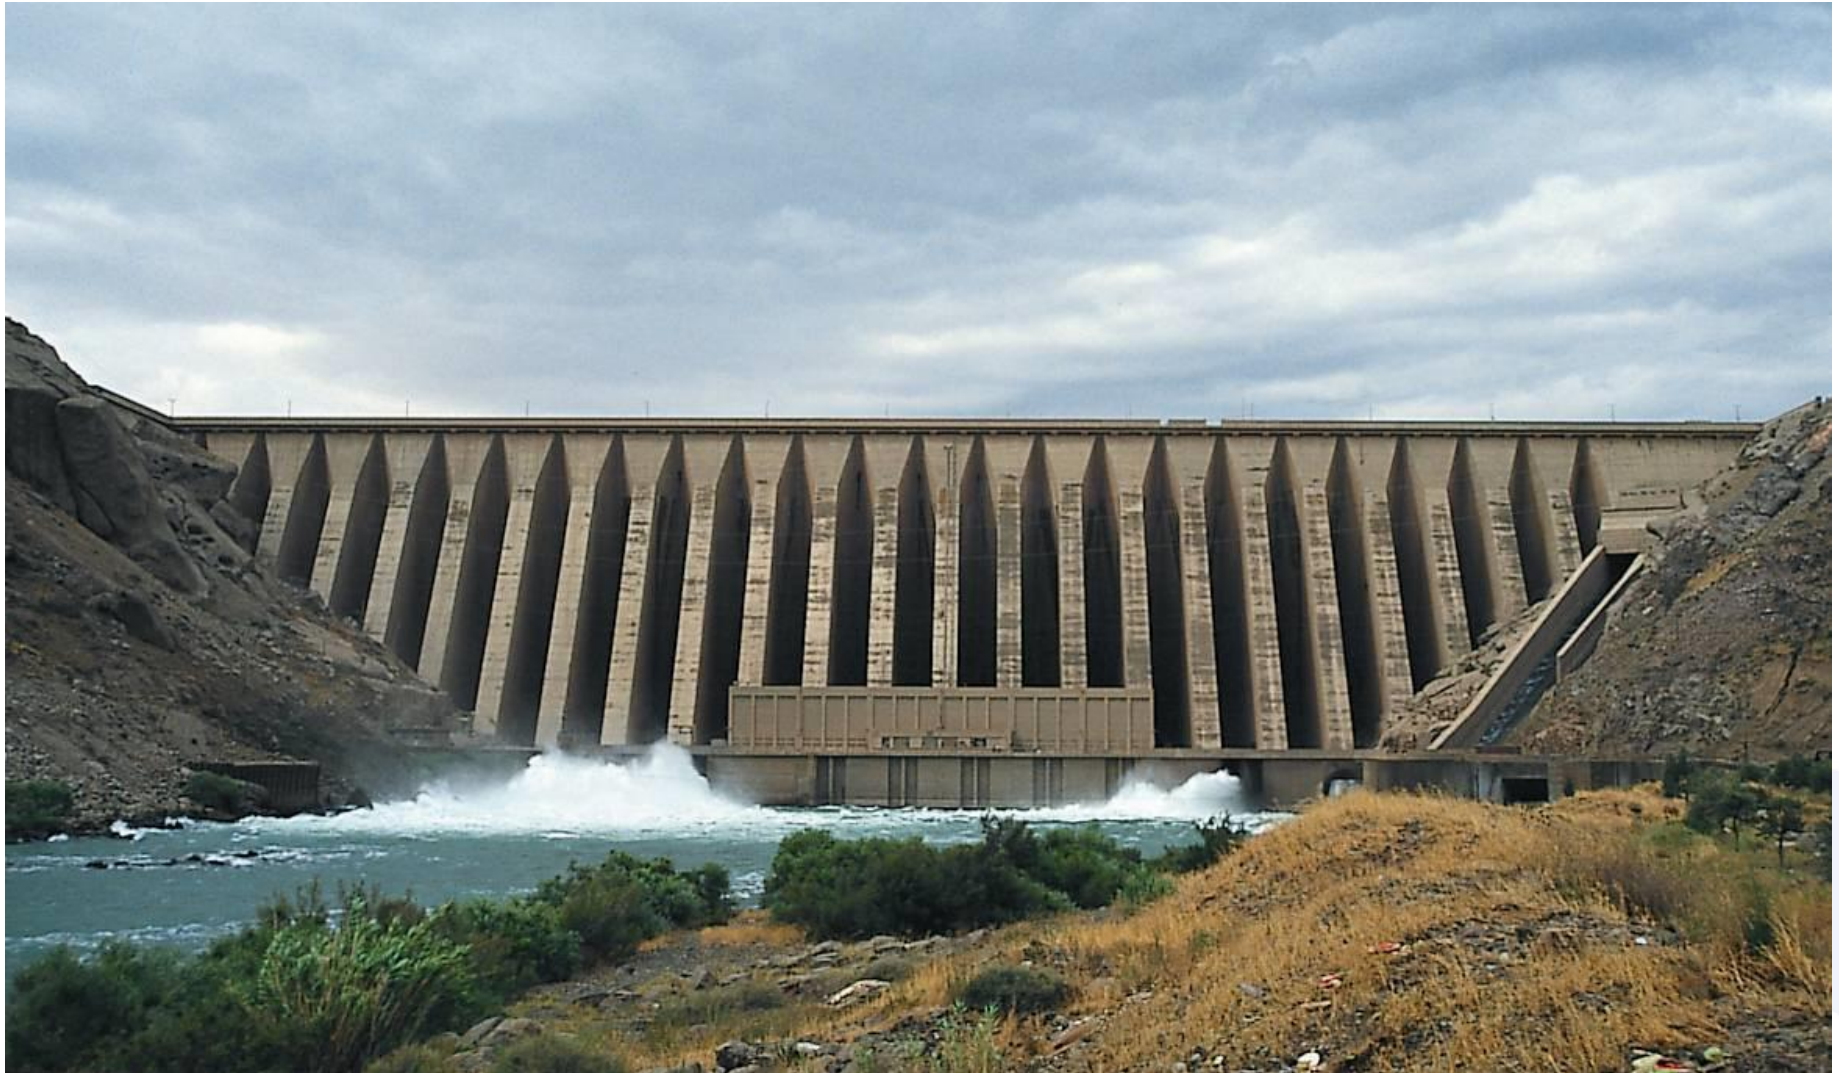
Đập trụ chống Sefid Rud, 105 m, Động đất Manjil năm 1990, Iran

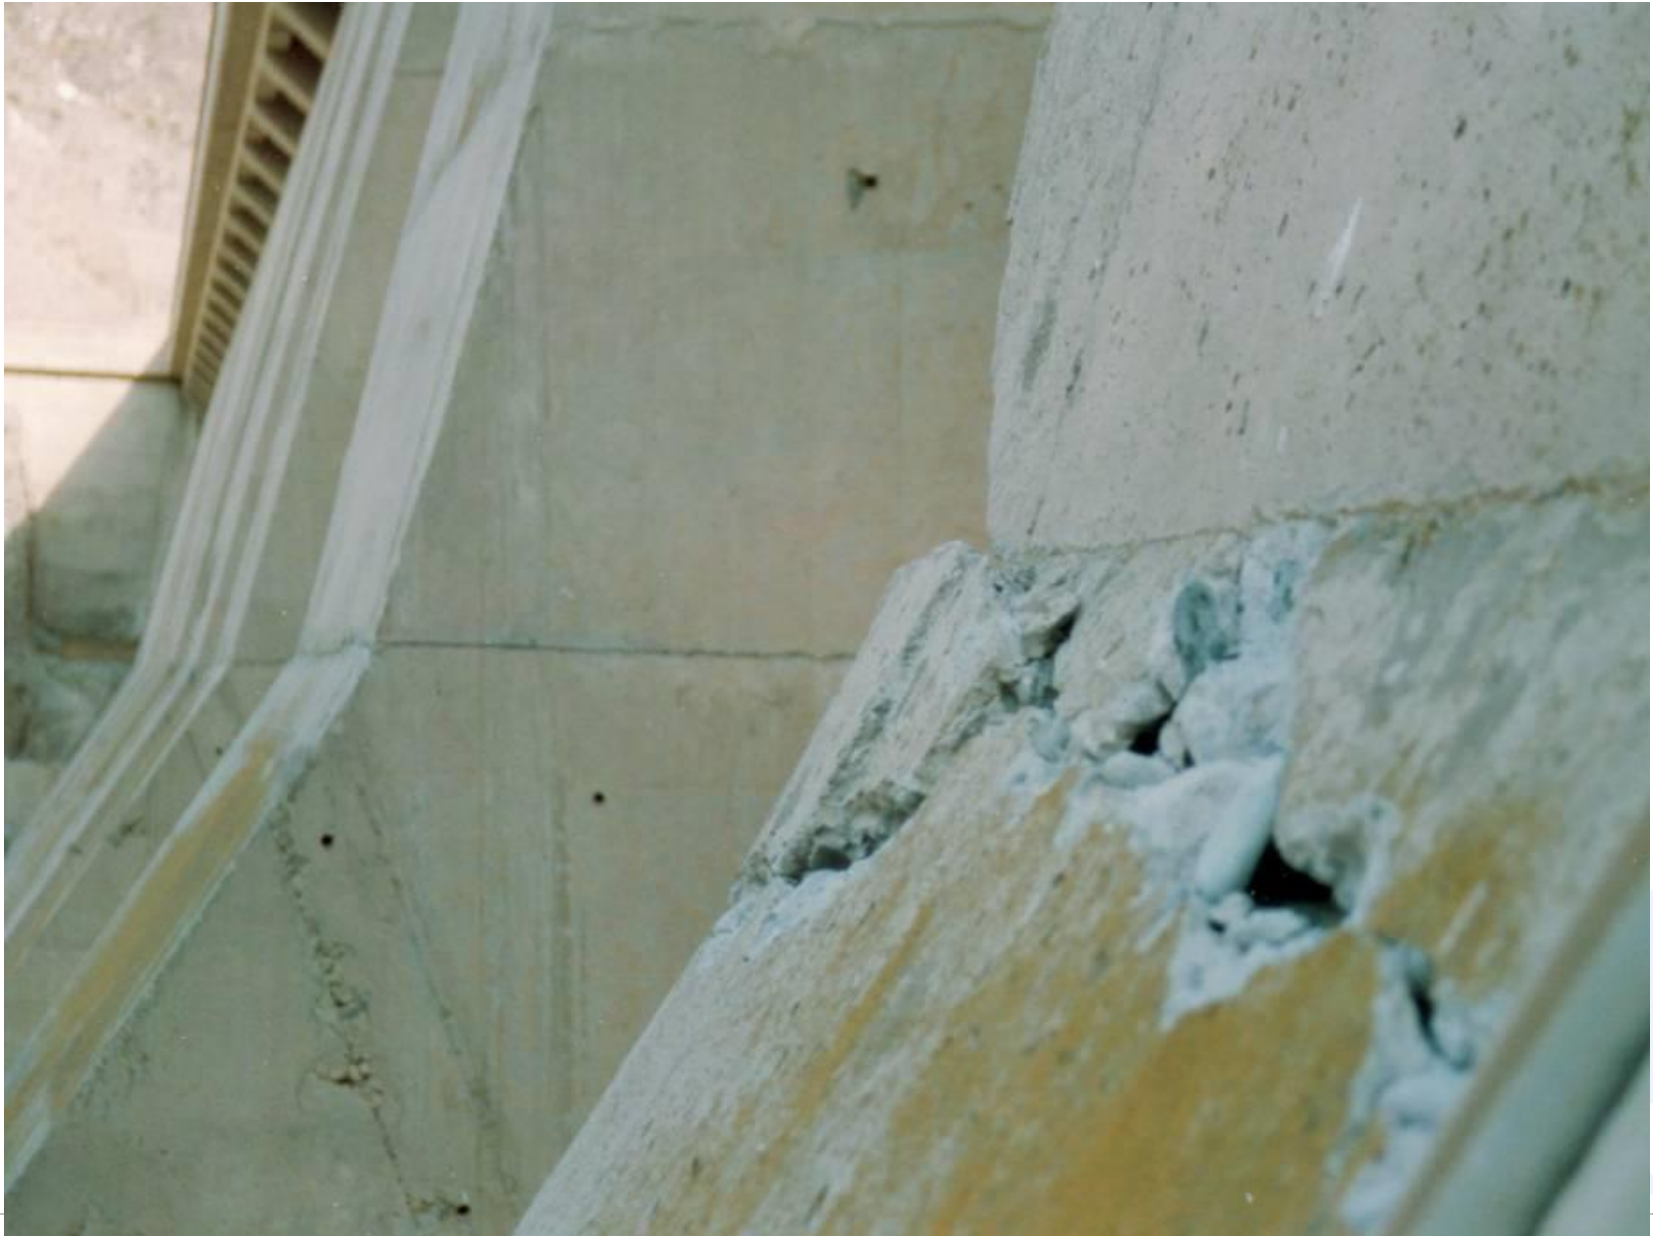
Nứt nghiêm trọng tại trụ chống của đập Sefid Rud

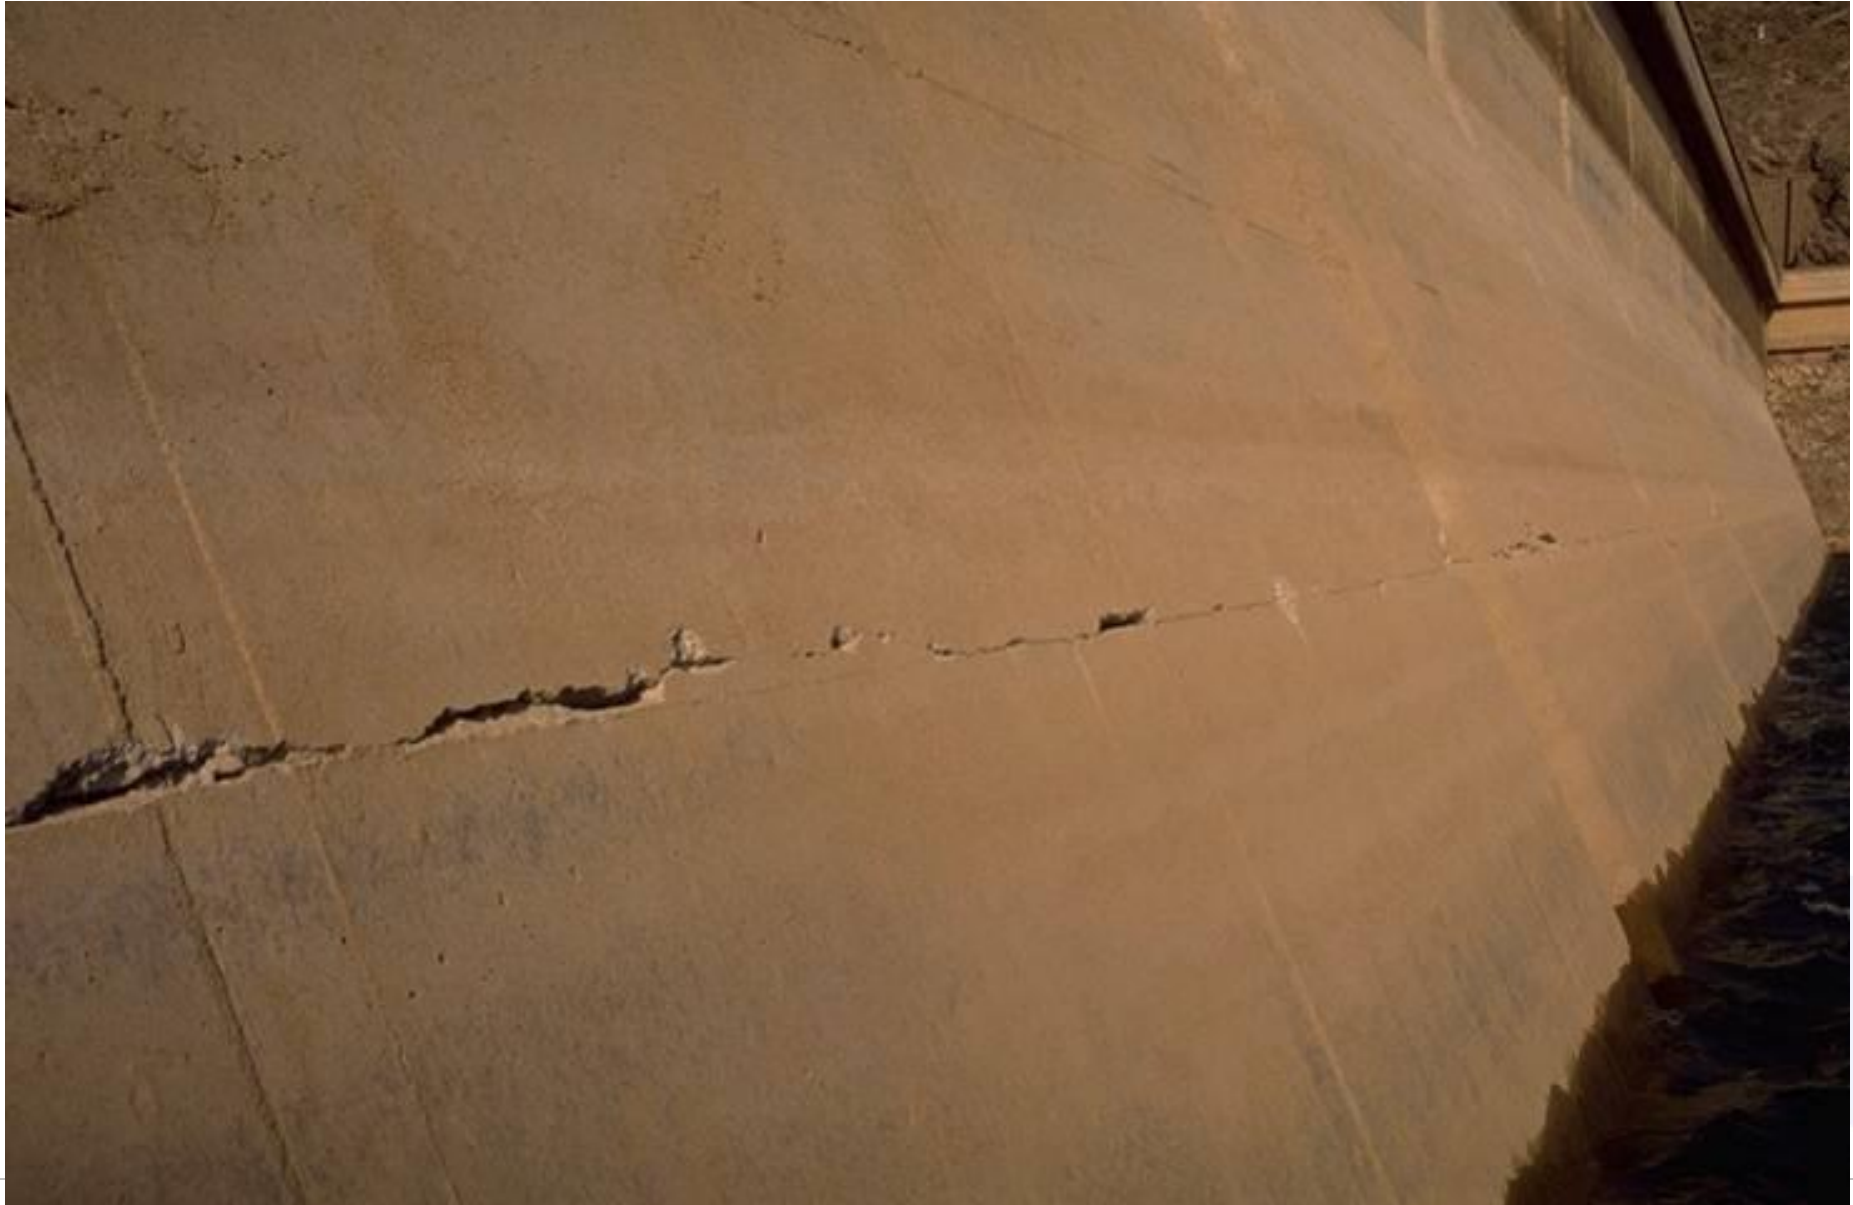
Nứt ở đập trụ chống Sefid Rud

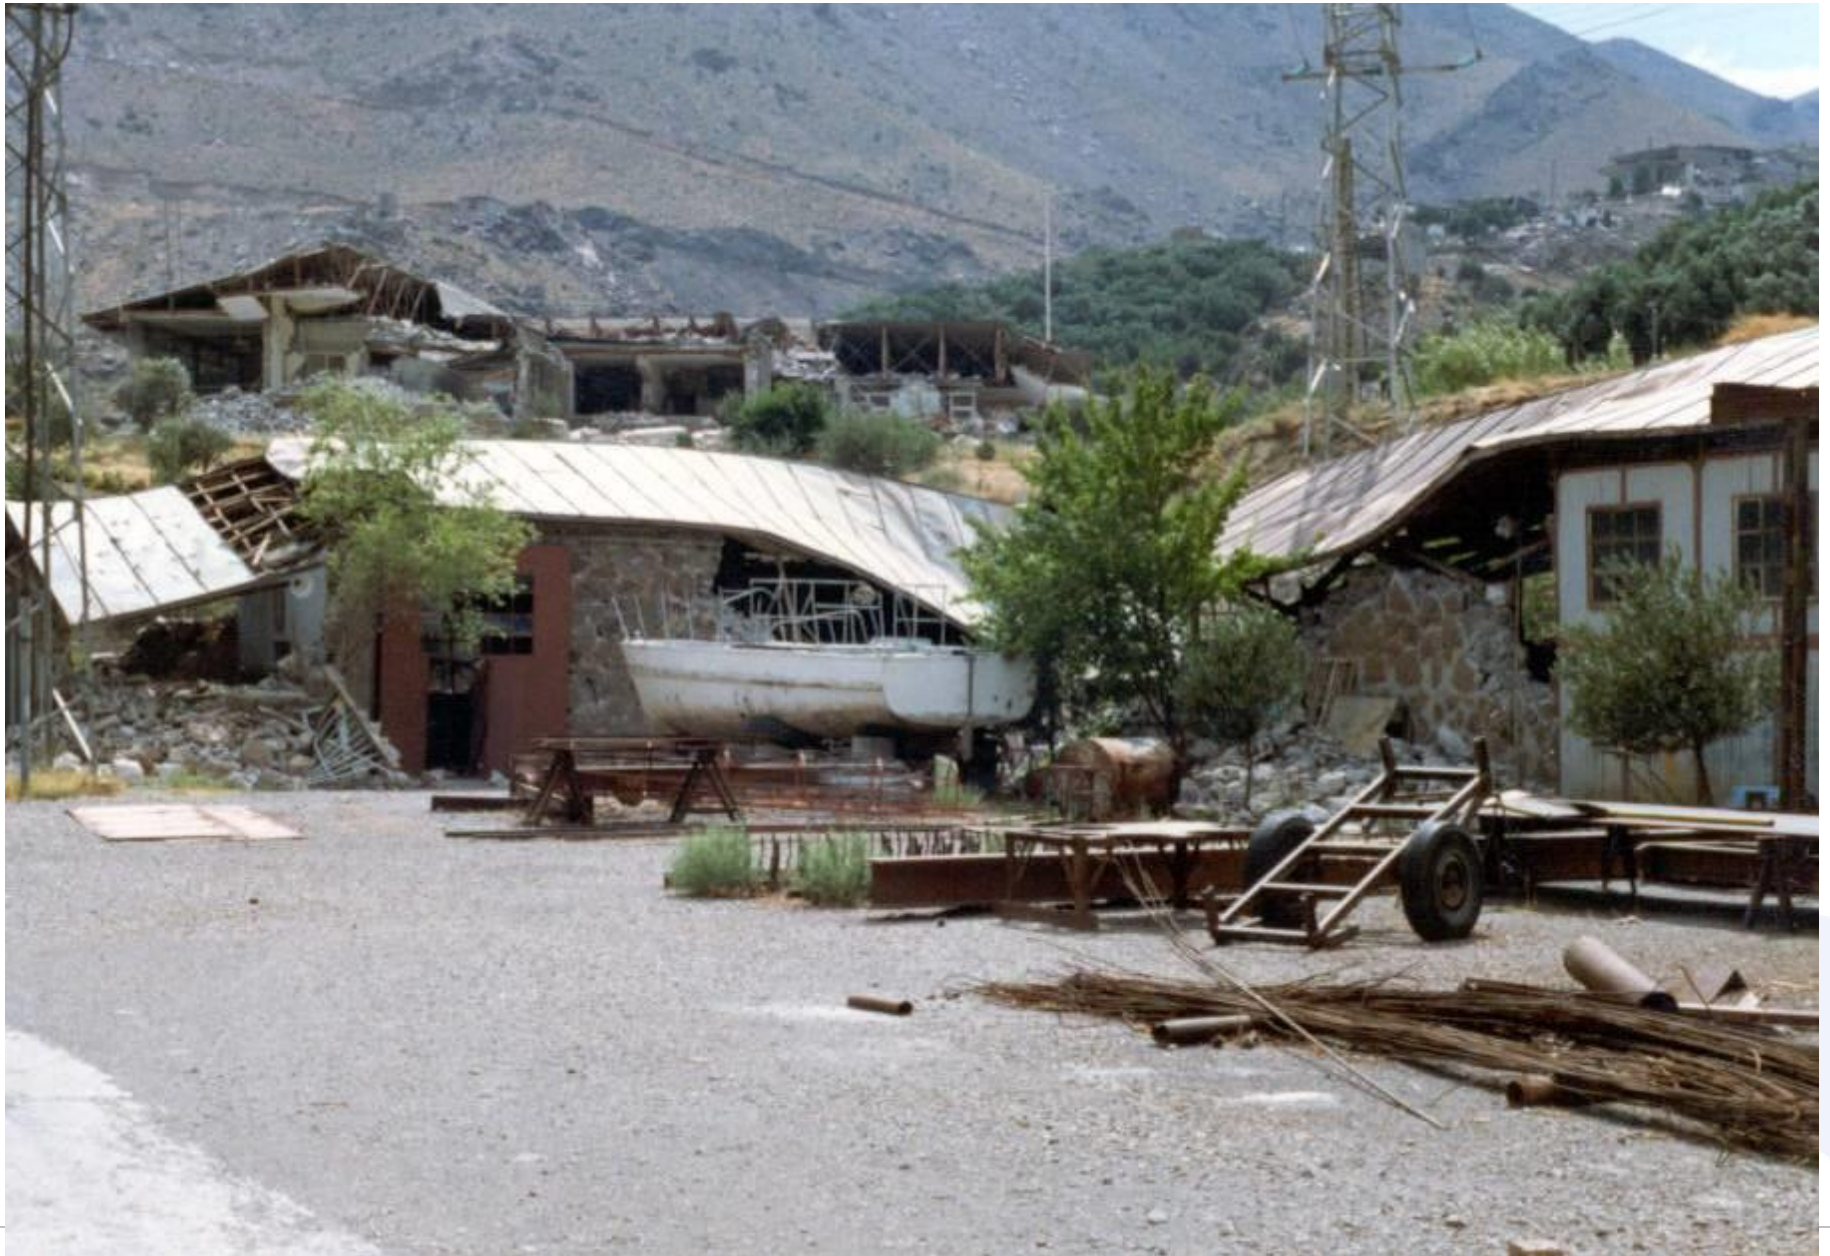
Các khu nhà tại tuyến đập Sefid Rud

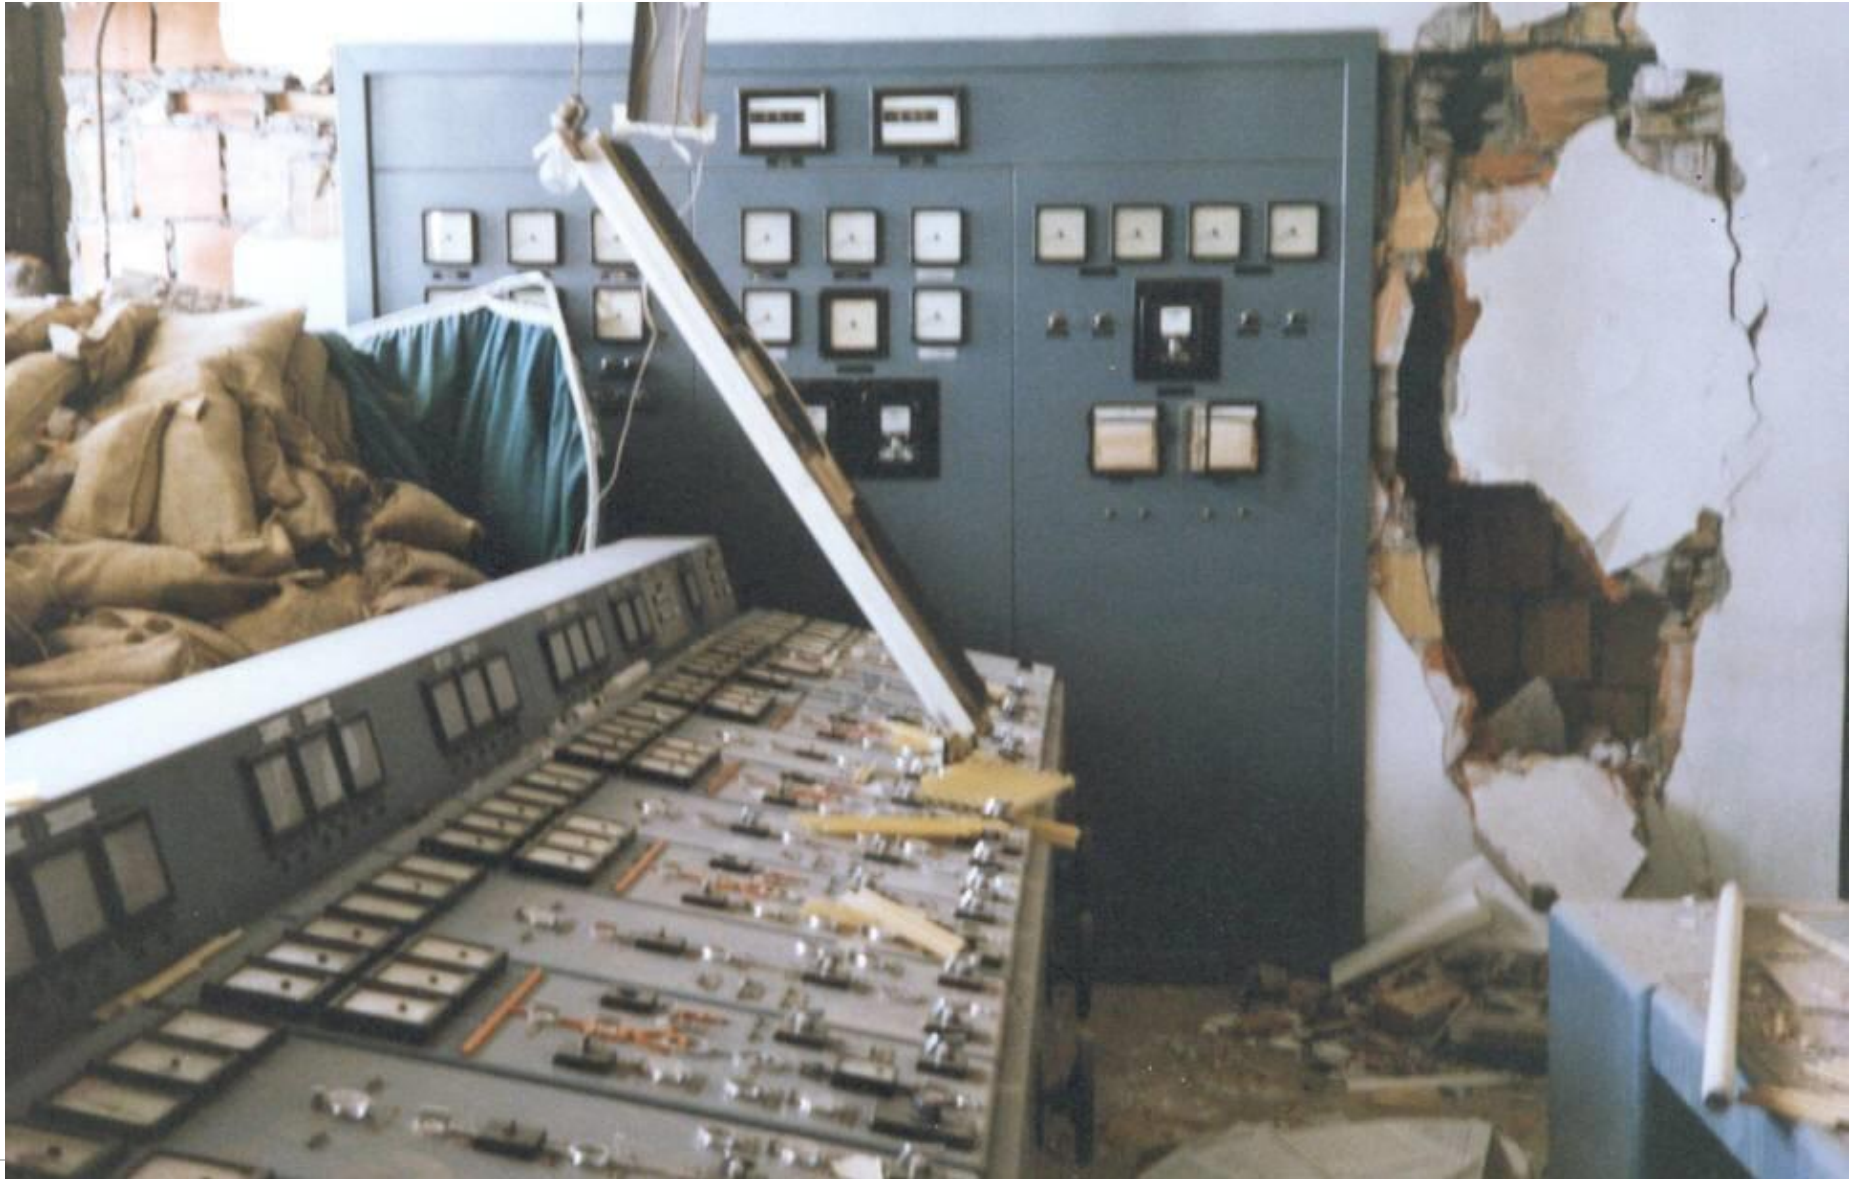
Phòng điều khiển của nhà máy điện

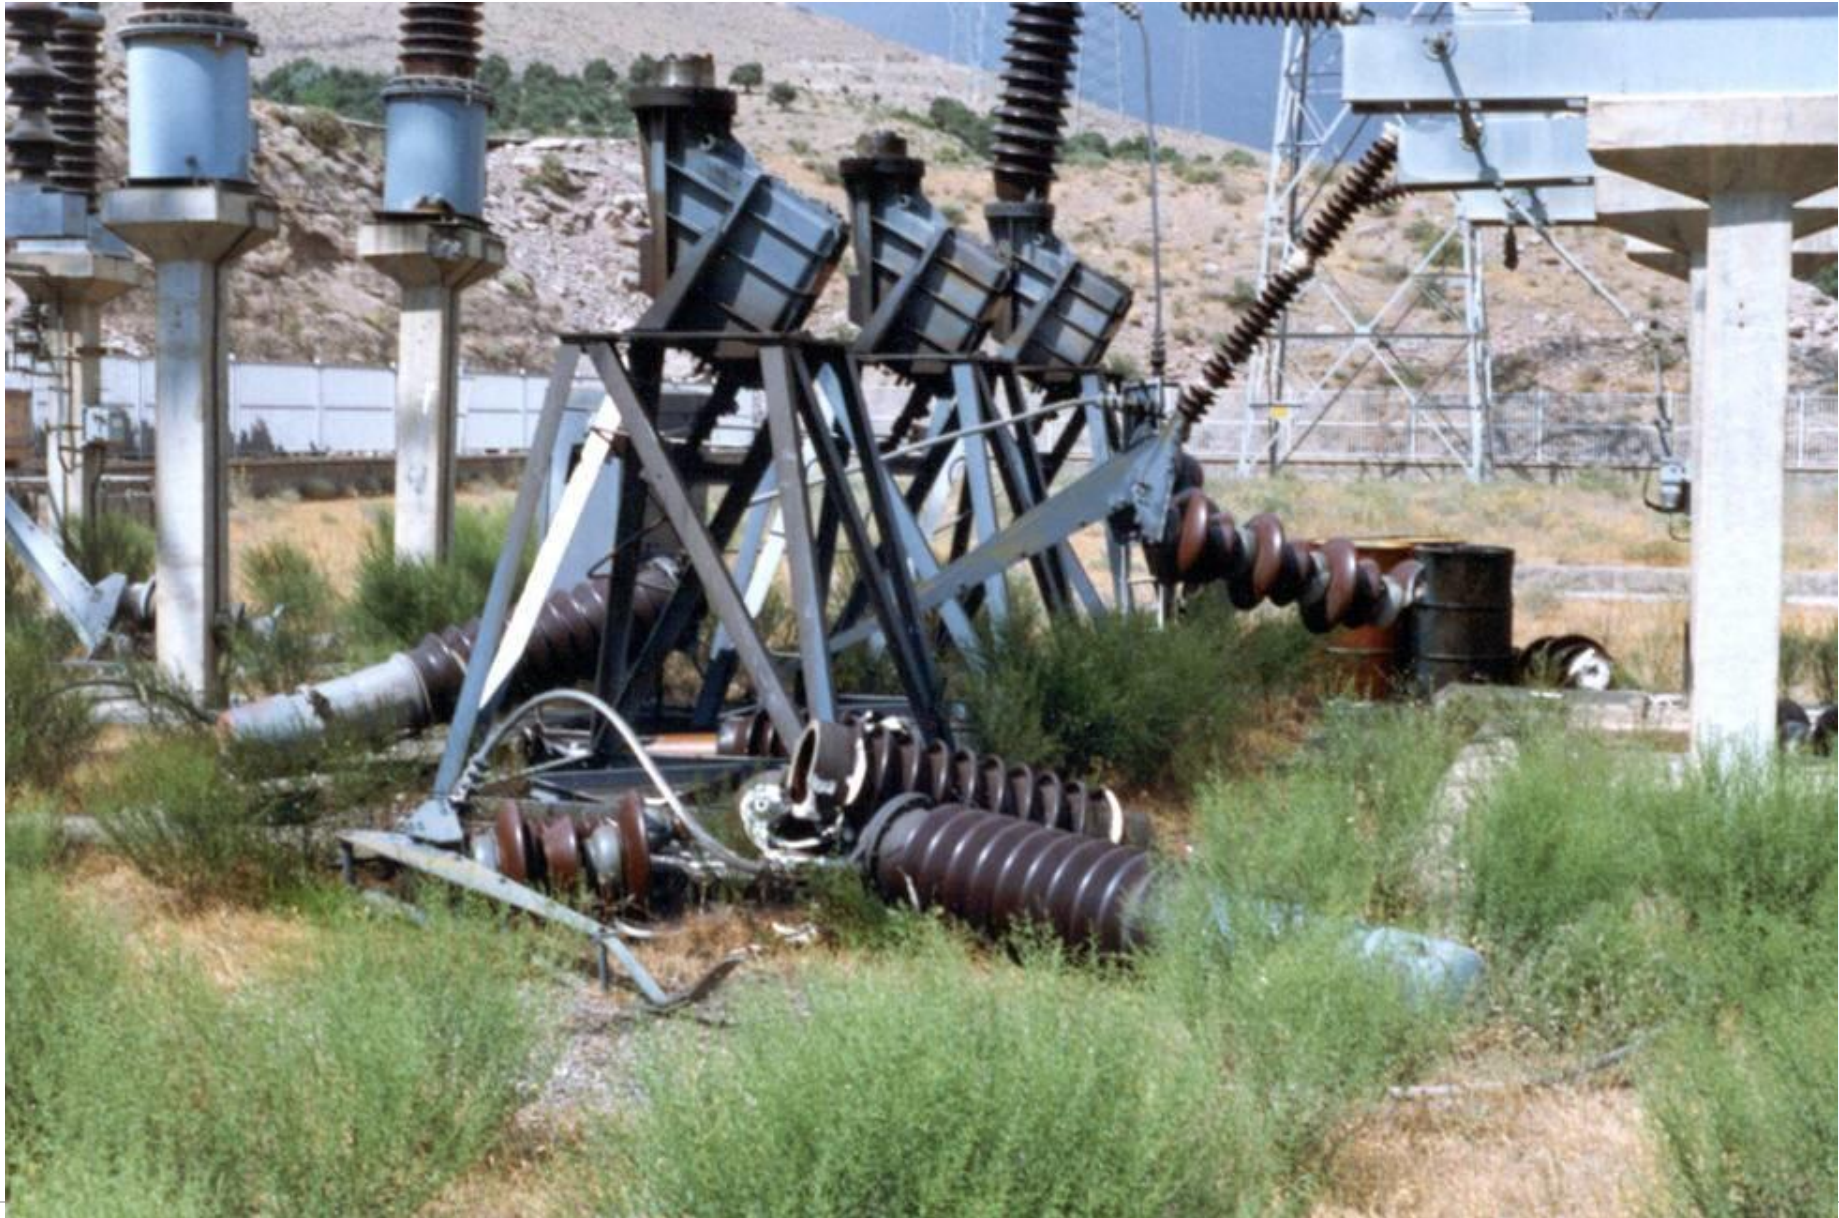
Trạm phân phối điện trên nền đất

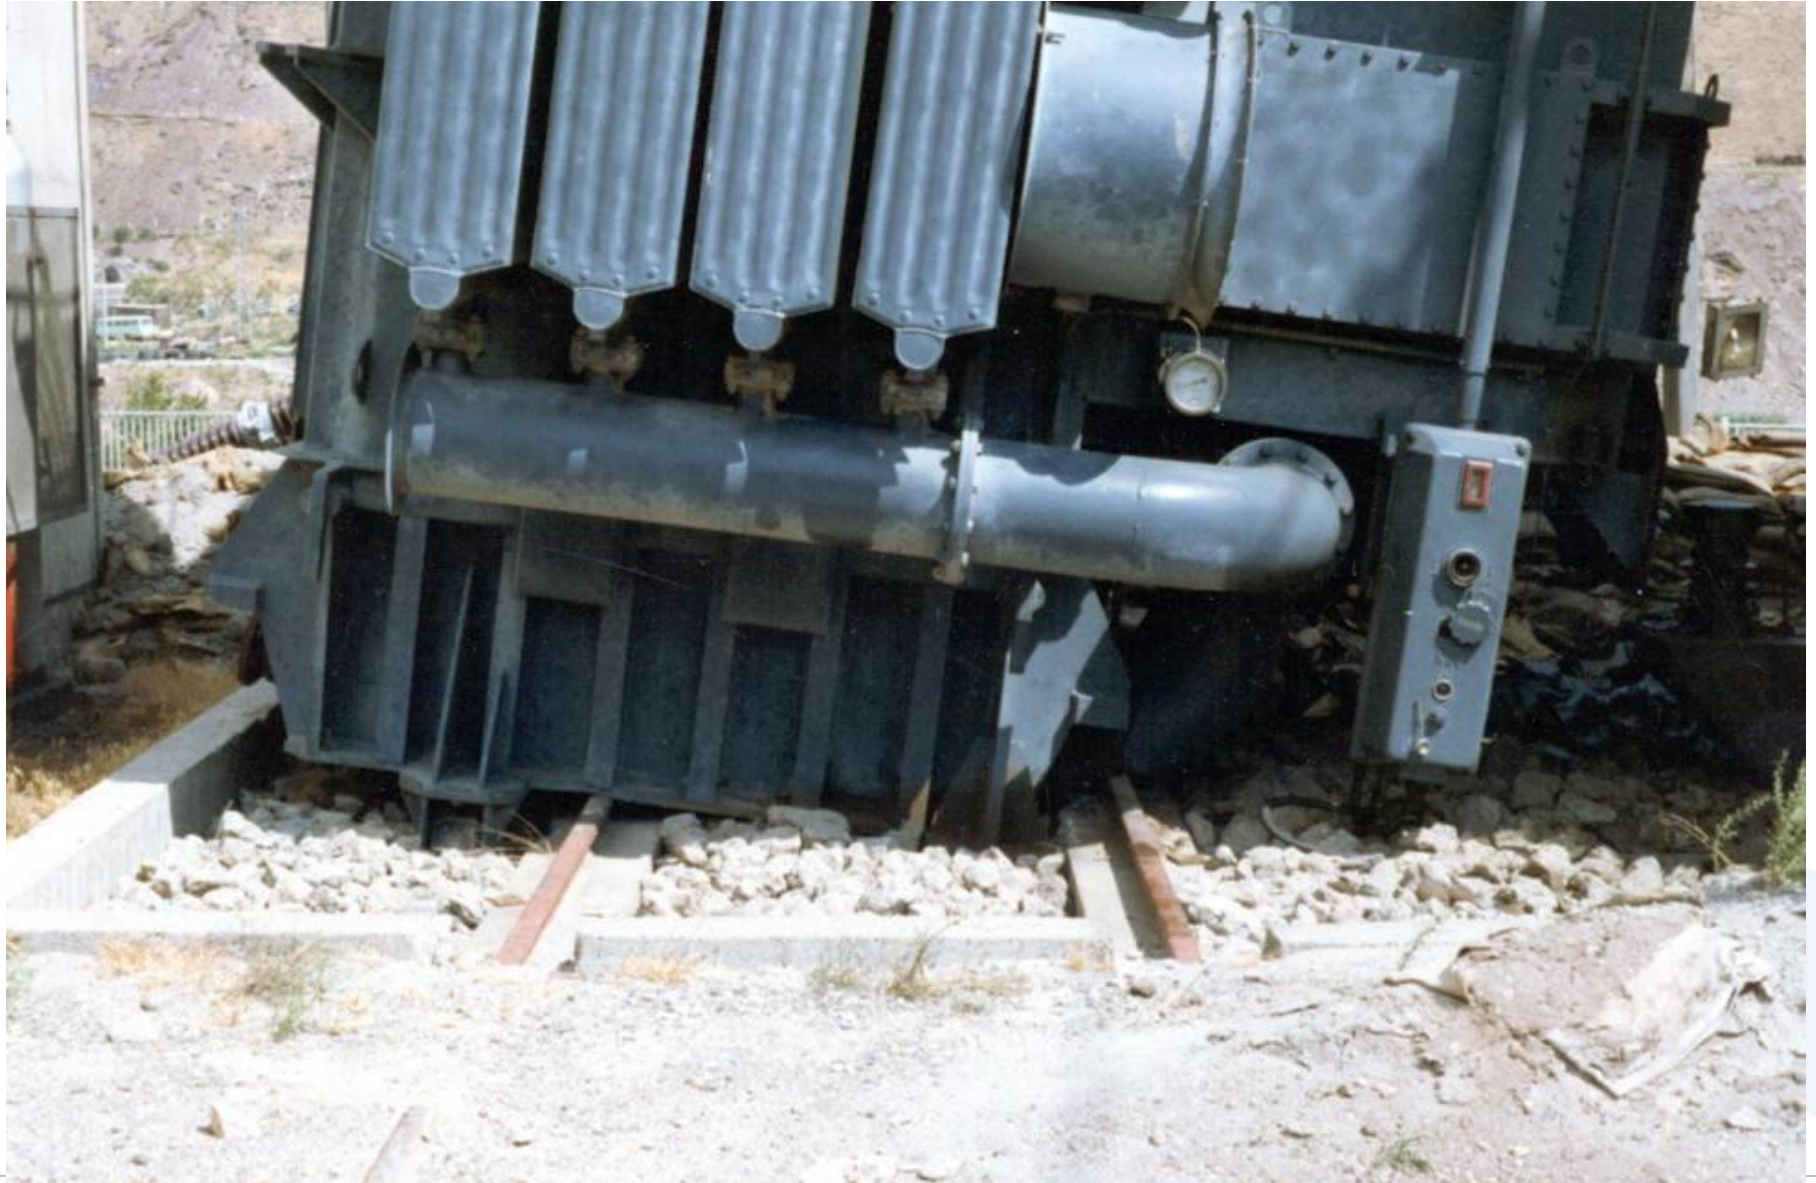
Máy biến áp bị đẩy trật khỏi đường ray
