Thiết kế an toàn đập hiện đại và bền vững

Tiến sĩ Martin Wieland

Chủ tịch Ủy ban Địa chấn trong Thiết kế đập, Hội Đập Lớn thế giới
Poyry Switzerland Ltd., Zurich, Thụy Sĩ

PHẦN C

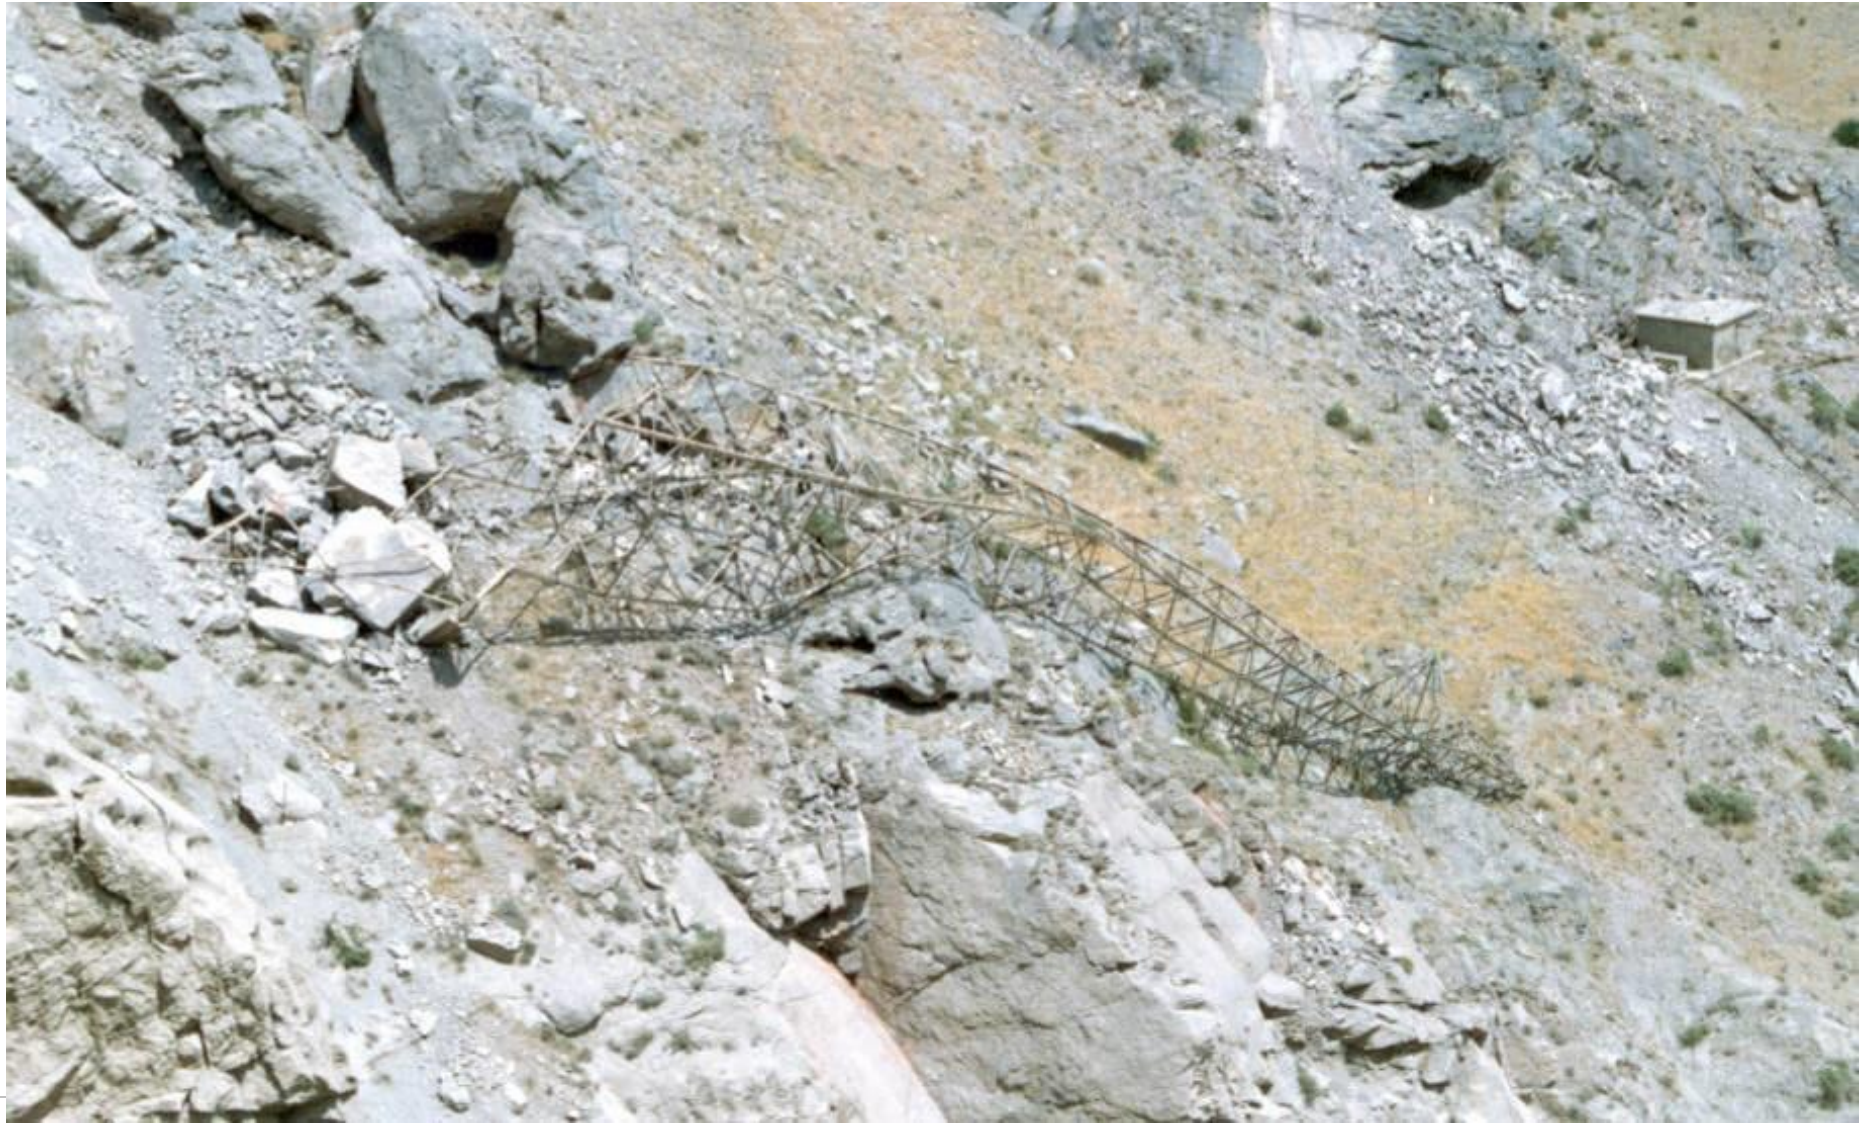
Cột truyền tải điện bị hỏng do lở đá, đập Sefid Rud

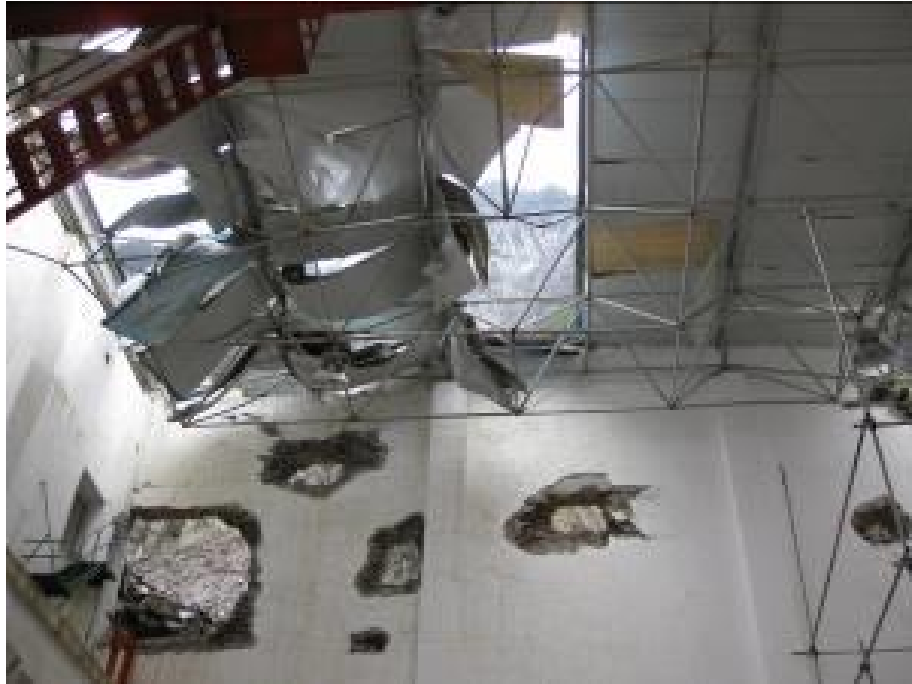
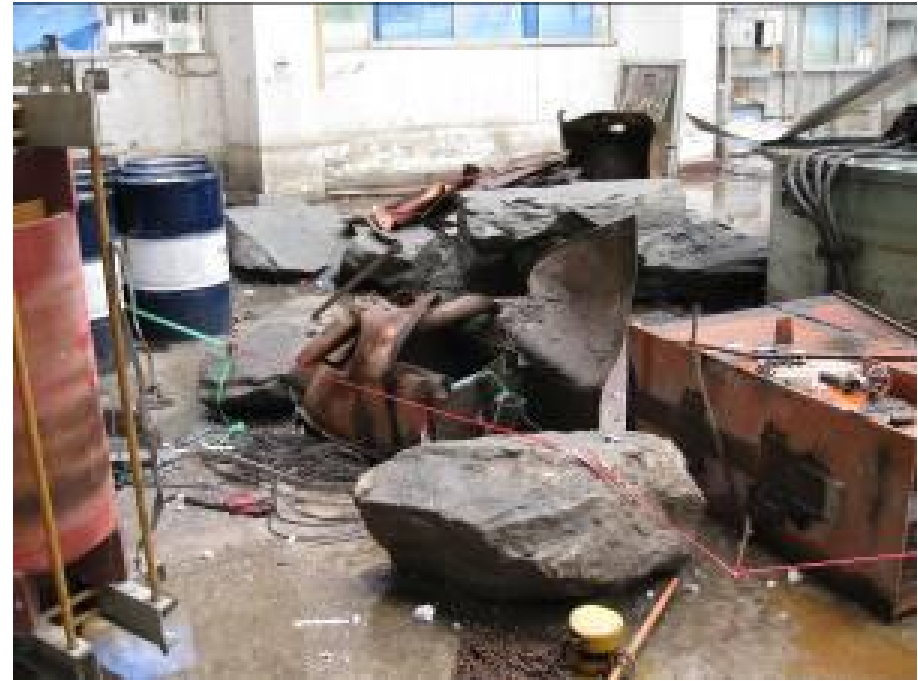
Tác động của đá lở lên nhà máy thủy điện, Động đất tại Tứ Xuyên
