Thiết kế an toàn đập hiện đại và bền vững

Các đứt gãy hoạt động địa chấn và gián đoạn địa chất trong nền đập và hồ chứa

Tính dễ tổn thương của đập bê tông do chuyển dịch nền

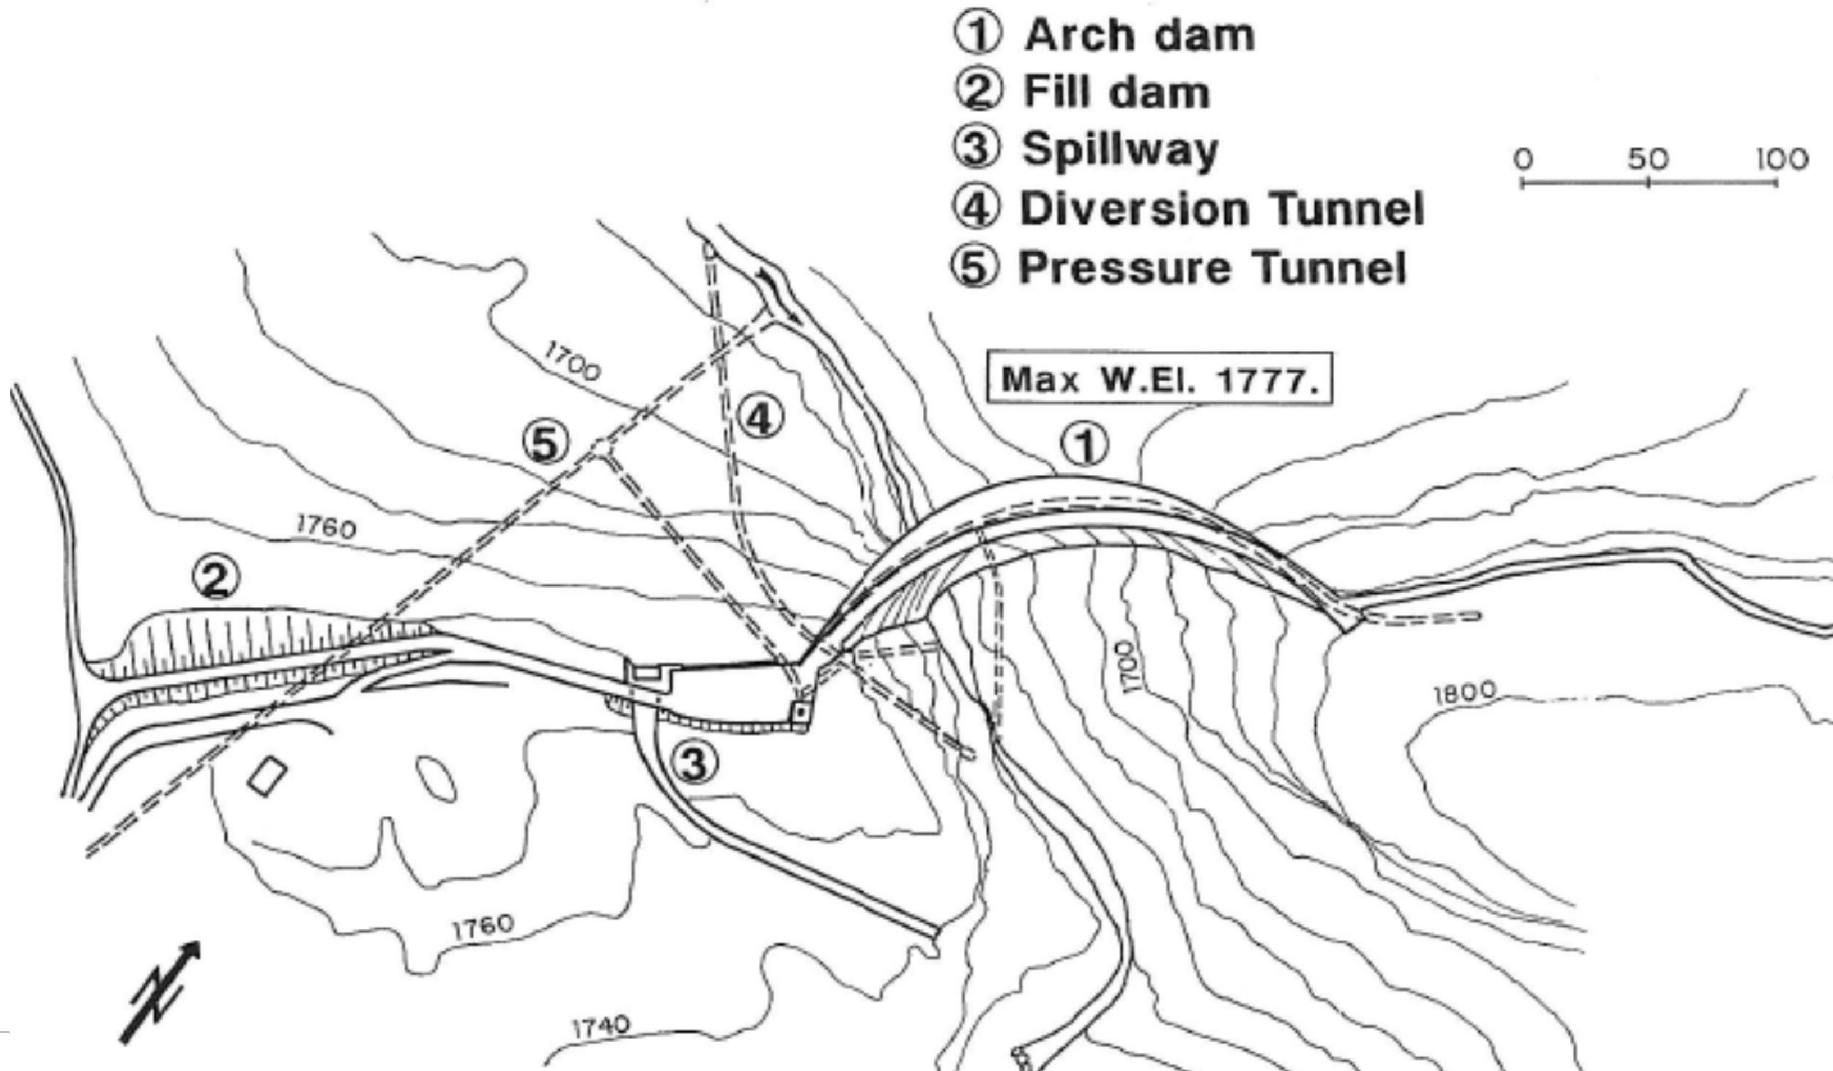
Ví dụ: Đập vòm Zeuzier, Thụy Sĩ

Dịch chuyển nền không đồng đều do hạ mức nước ngầm
(đập vòm cong hai chiều, cao 154 m)

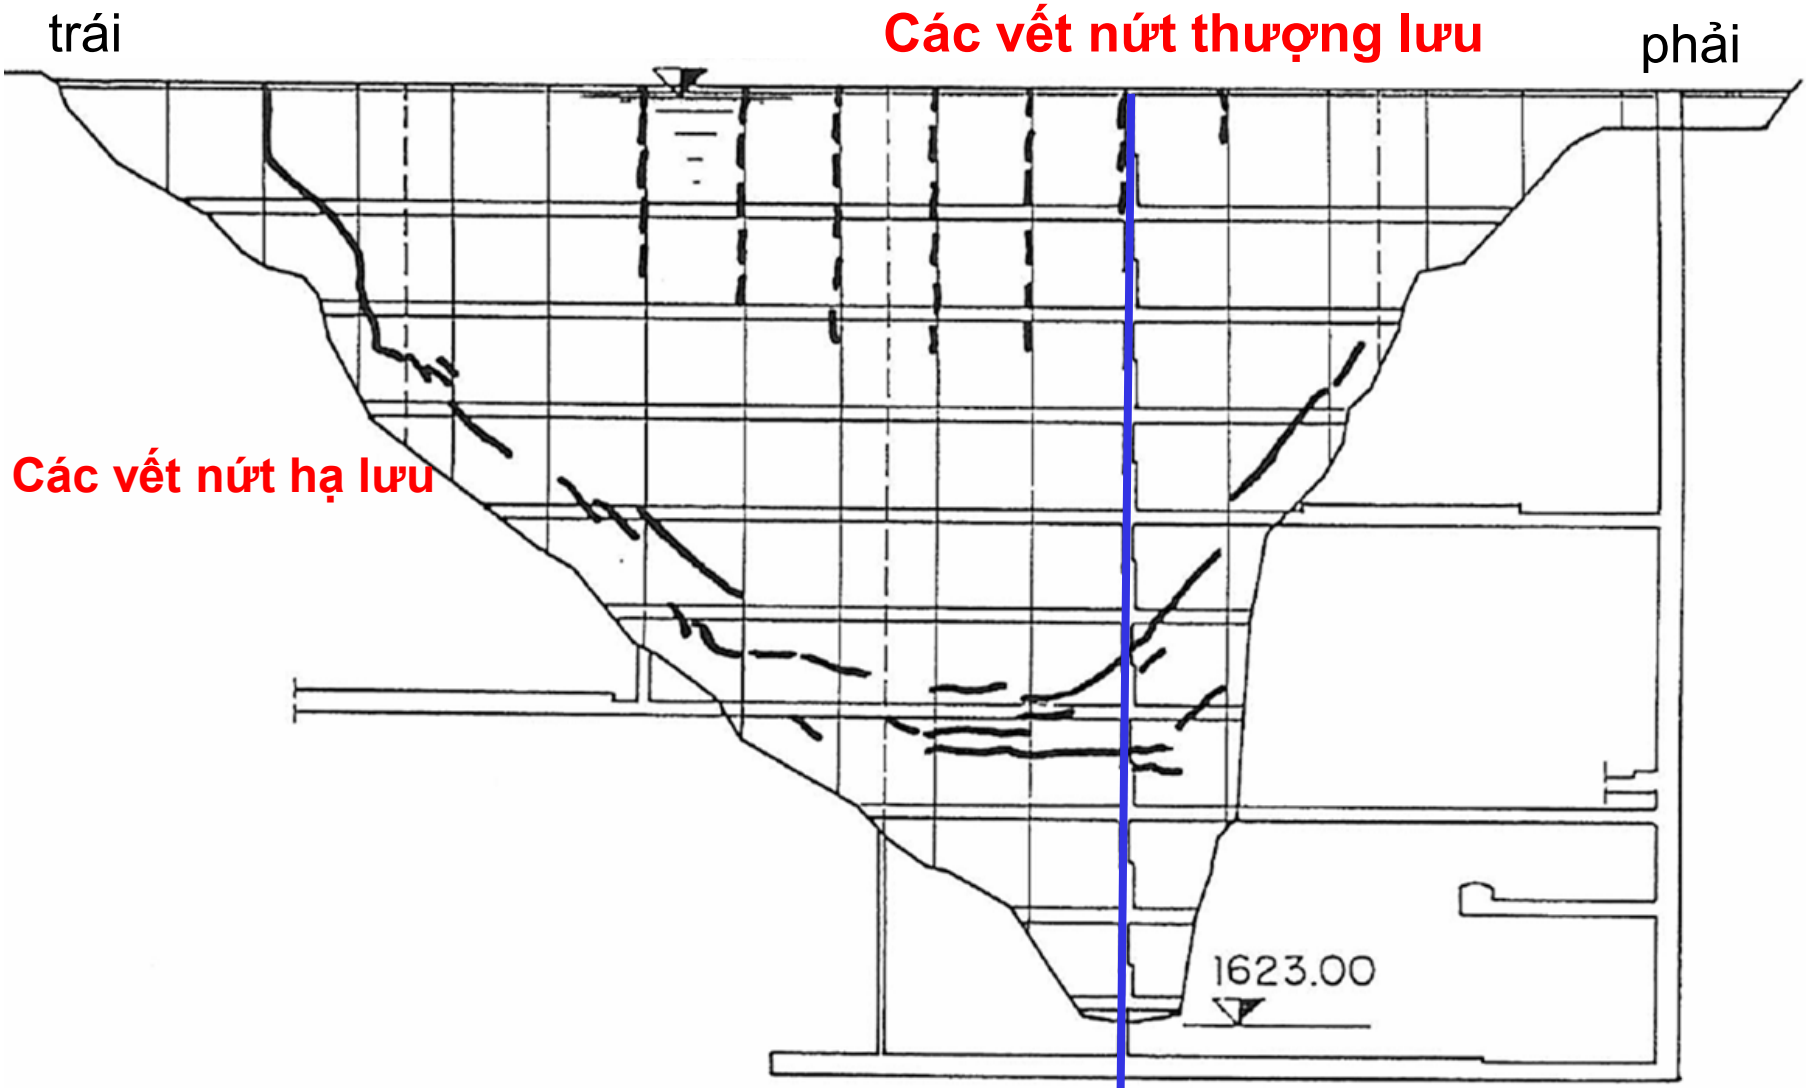
Các vết nứt chính ở đập Zeuzier, Thụy Sĩ, 12/1980:

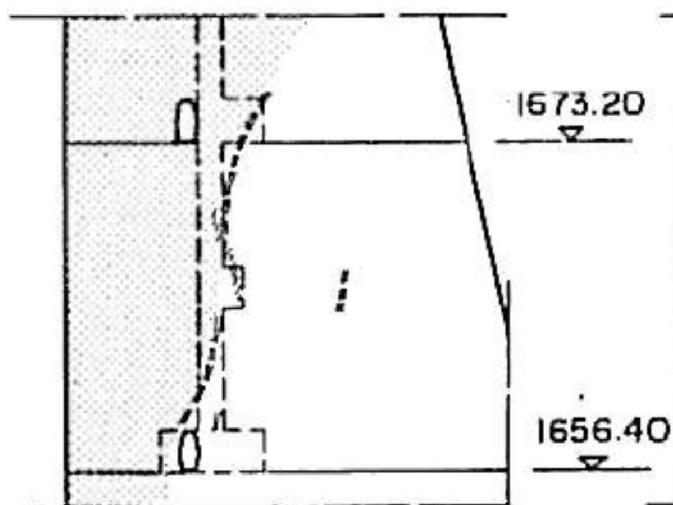
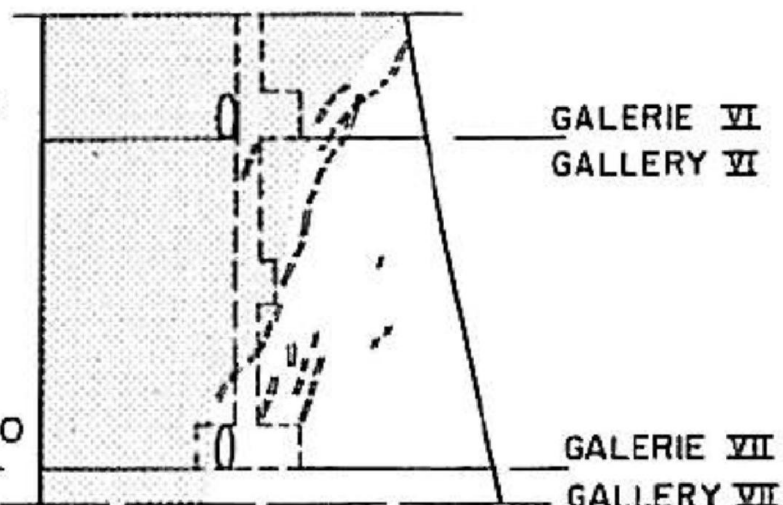
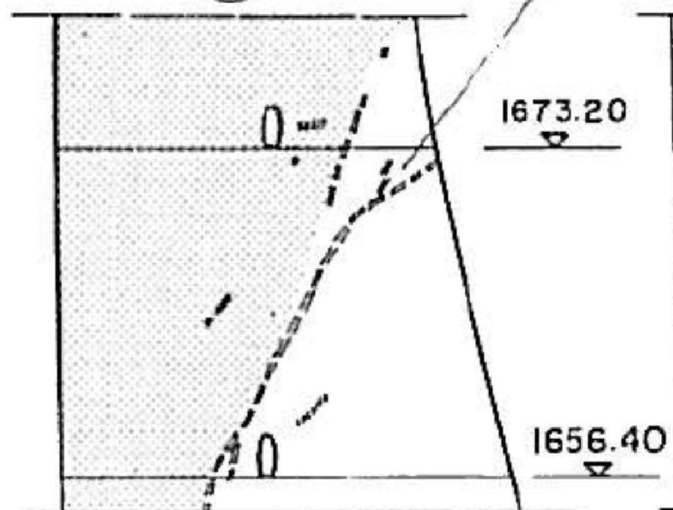
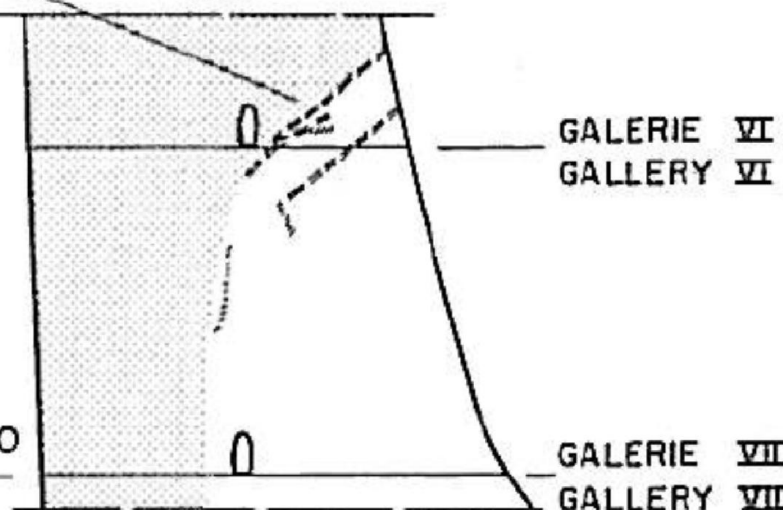
Đập vòm Zeuzier: Vết nứt tại những khối xem xét (mặt cắt ngang)

FISSURES RELEVÉES
OBSERVED CRACKS

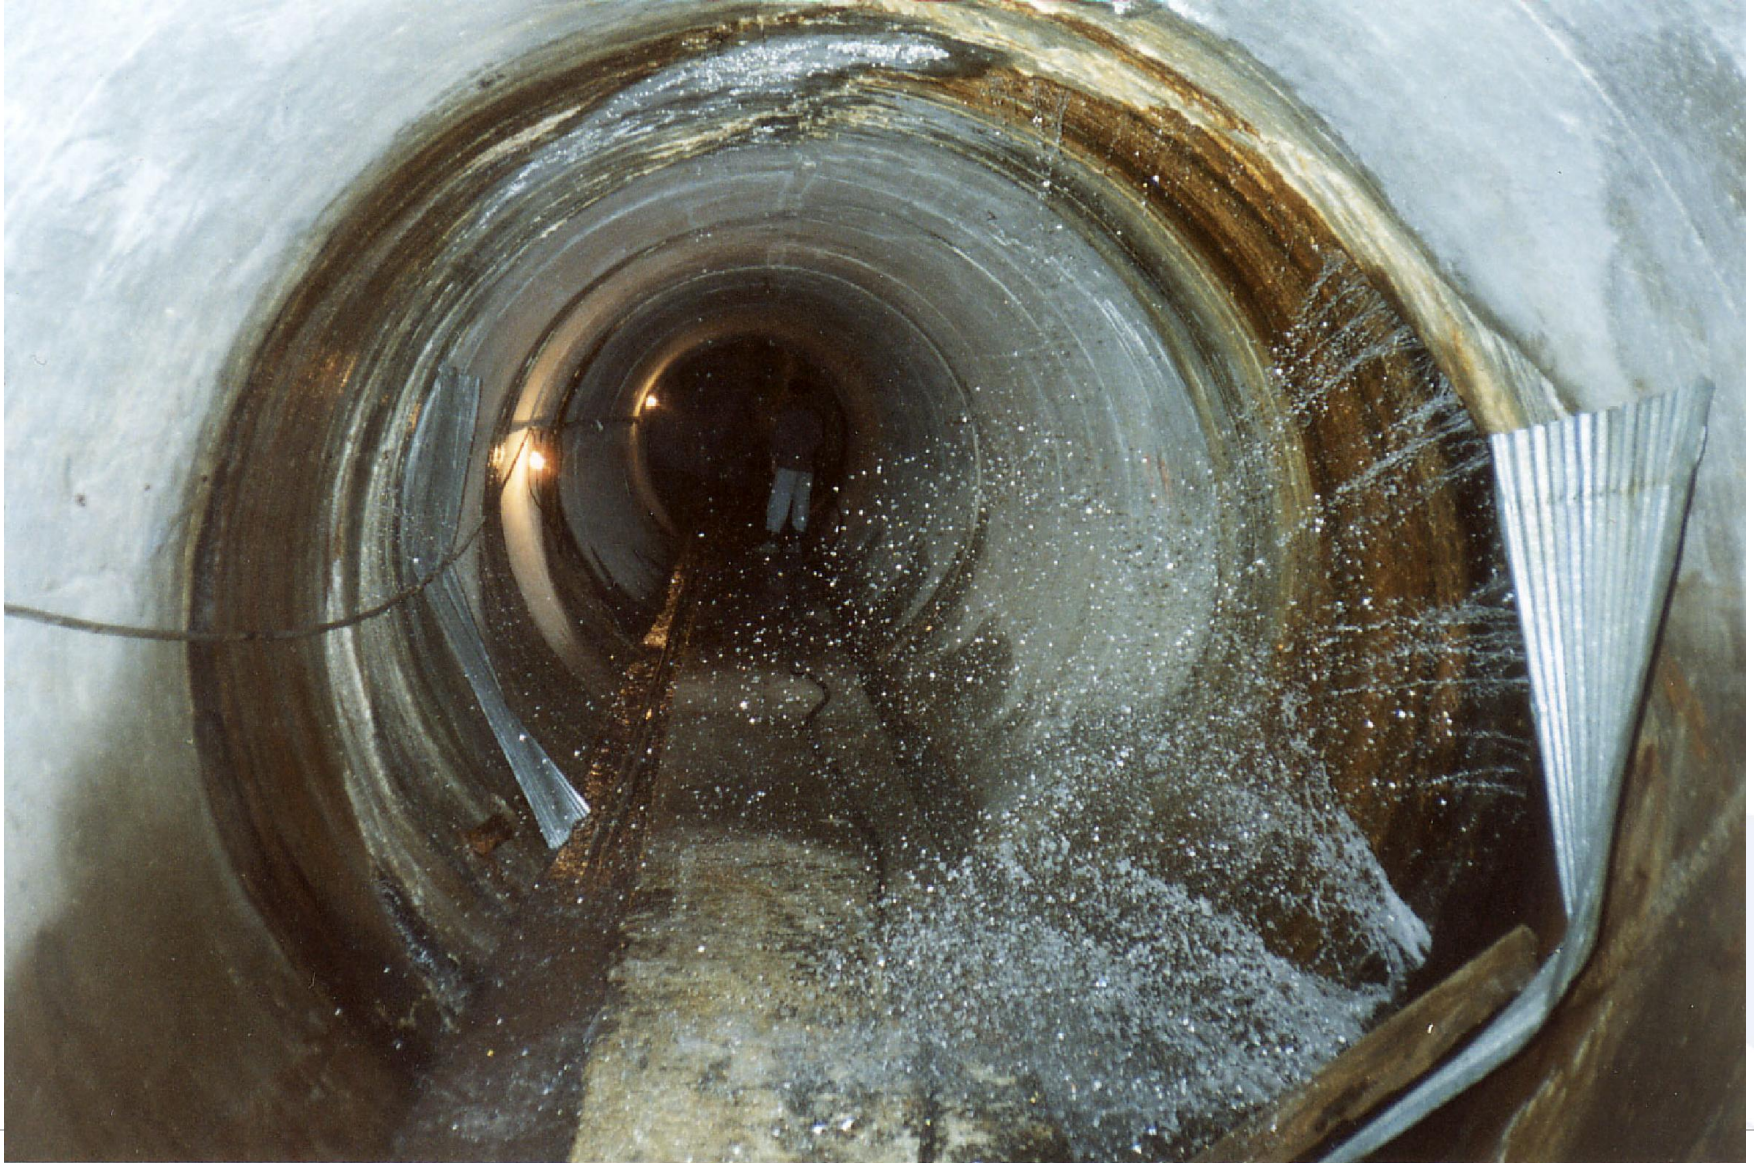
Động đất Manjil năm 1990, đập Sefid Rud, vết nứt tái hoạt ở hành lang dưới cùng (áp lực ngược)

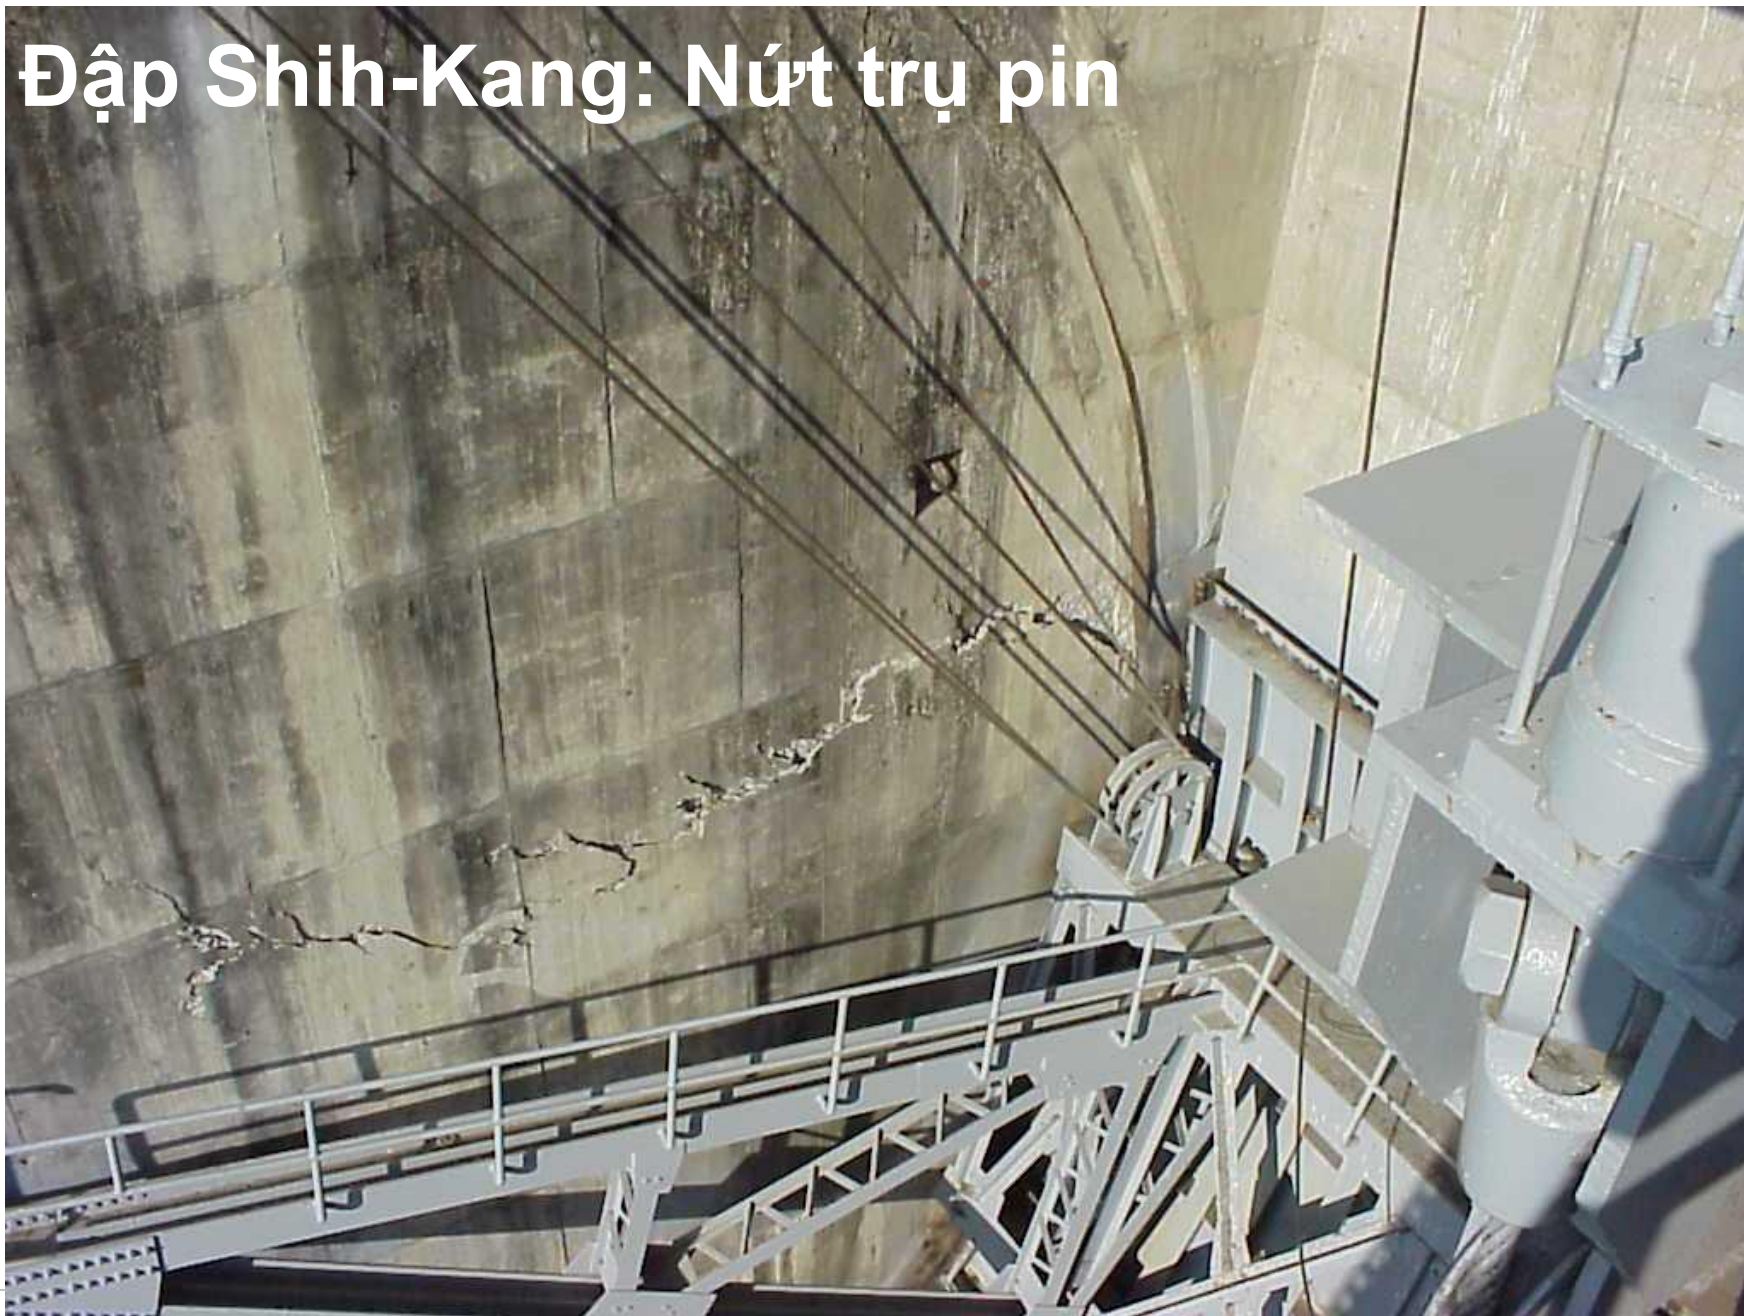
Đập Shih-Kang: Nứt trụ pin

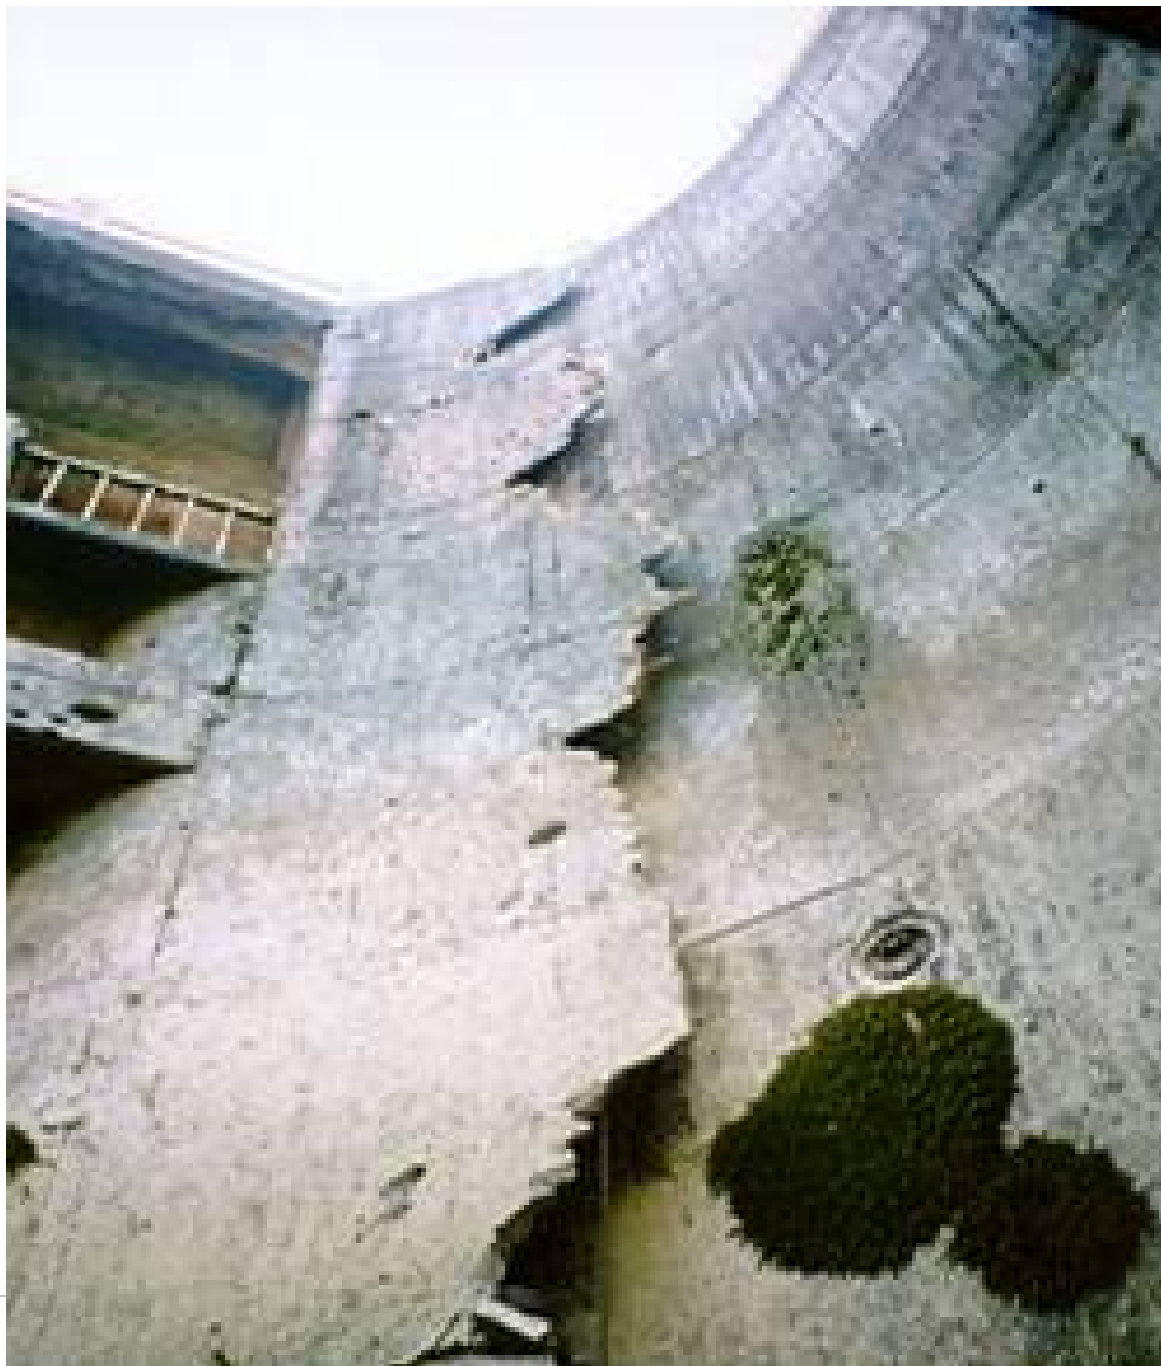
Đập Shih-Kang:

Tháp cửa nhận nước bị xé tách do chuyển dịch đứt gãy
