ẢNH HƯỞNG CỦA VIỆC BỎ TRÍ THÉP ĐÈN ỨNG SUẤT TRONG KẾT CẤU CÔNG HỘP DƯỚI ĐẬP

Nguyễn Văn Xuân¹, Nguyễn Cảnh Thái², Nguyễn Ngọc Thắng²

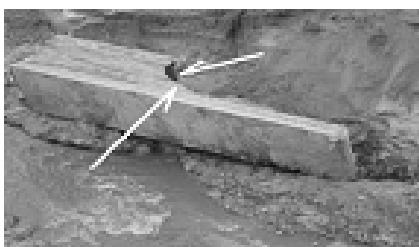
Hình 1. Vỡ công dưới đập thủy điện Ia Krel 2

Công trình đã thi công đèn MNLTK, đang trong quá trình hoàn thiện. Tuy nhiên, sự cố xảy ra lúc 2 giờ sáng nên việc tìm hiểu nguyên nhân thân công bị phá hủy gây hậu quả nguy hiểm gấp nhiều khó khăn.

Báo cáo của giám sát thi công cho thấy trước thời điểm xảy ra vỡ đập, phần đất đập trên công được lu lèn với máy rung tạo áp lực và có nhiều xe công trình tải trọng lớn di chuyển.

Tại các vị trí công vỡ, thép bỏ trí thưa so với thiết kế. Tuy nhiên, cần có định lượng cụ thể mức độ ảnh hưởng của phần bỏ này đến ứng suất nguy hiểm (Bộ Tài Nguyên và Môi trường, 2013). Bài báo thông qua một công trình tương tự trình bày nguyên nhân, diễn biến của sự cố qua việc phân tích cụ thể ứng suất nguy hiểm. Nội dung bài báo bao gồm phân tích quá trình phá hủy kết cấu, mô tả trực quan ảnh hưởng của việc chất tải sớm, phân tích tác động khi không đủ số lượng thép bắn nắp, thành bên đèn hình thức và xu hướng vỡ của đốt công, từ đó rút ra các kinh nghiệm bố trí thiết kế và thi công hiệu quả.

Hoạt tải xe máy và lu 35 tấn/ m^2 vượt tải gây ứng suất kéo trong cốt thép vượt mức $3400 T/m^2$ (thép CIII), bê tông M200 [R_a] $900 T/m^2$. Điểm phá hủy bắt đầu tại giữa đáy nắp, đồng thời với vết rách tại cạnh trong thành bên, vị trí đạt ứng suất lớn nhất, có sự phù hợp tương tự vết vỡ trong ảnh hình 1.

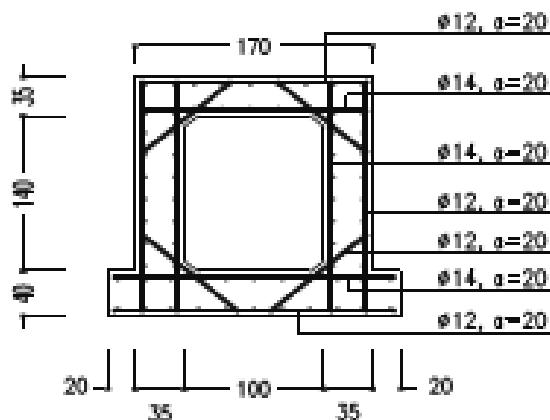
Hình 2. Mặt cắt ngang đốt công kiểm tra

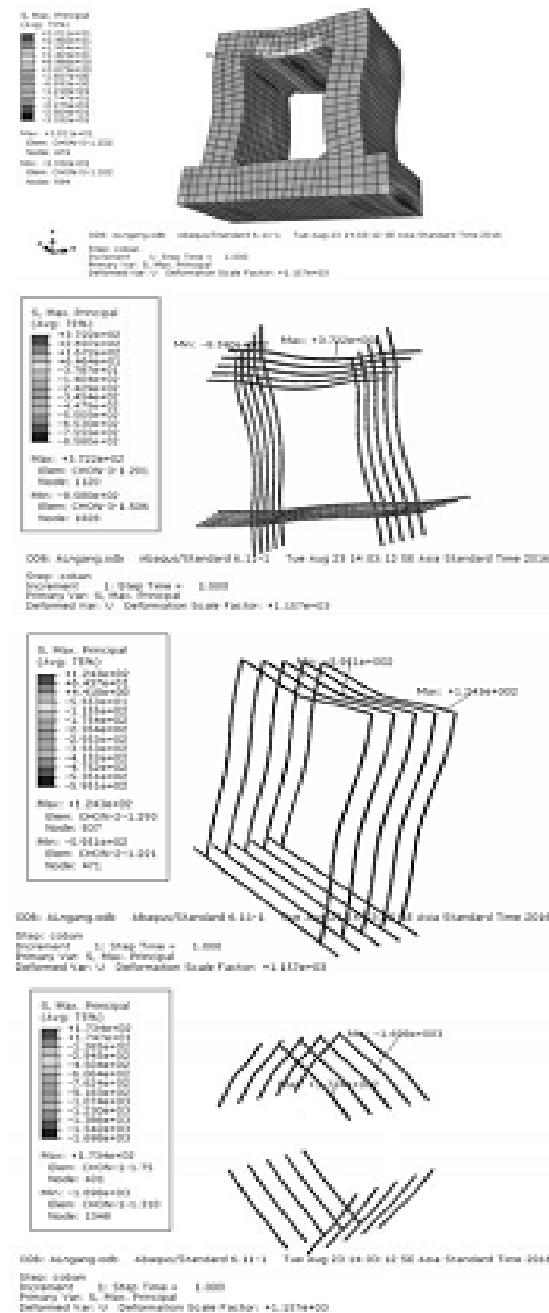
Hình 5. Ứng suất chính và biến dạng trong BT và cốt thép trường hợp làm việc bình thường

Hình 5 và hình 6 cho thấy ứng suất kéo nguy hiểm tập trung tại giữa đáy tấm nắp, ứng suất nén tập trung tại cạnh góc trên tấm nắp.

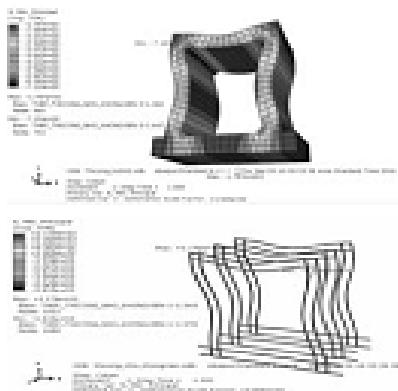
Hình 6. Úng suất chính và biến dạng trong BT và cốt thép trường hợp thi công gấp sự cố

Trường hợp thi công chuẩn mực, phần ứng suất kéo do cốt thép chịu hoàn toàn (TCVN 4116:1985, 1985). Sự cố xảy ra do thiếu thép tại thành bên và tấm nắp, già thiêt tính toán trong trường hợp này là khoảng cách giữa các thanh thép $a=40cm$ (theo thiết kế $a=20cm$), không đặt thép xiên tại góc cầu kiện.

Nút vỡ tiềm ẩn trong cầu kiện, nên khi có mưa lớn, tác động của dòng chảy trong lòng cống sẽ có xu hướng khuếch đại các vết nứt, gây phá hoại đốt cống, kéo theo hậu quả vỡ đập. Đây là một kinh nghiệm có giá trị thực tế cần tránh.
