NGUYÊN NHÂN VÀ GIẢI PHÁP KHẮC PHỤC MỘT SỐ TỒN TẠI Ở CỬA VAN CÔNG TRÌNH PHÂN LŨ ĐẬP ĐÁY

*The causes and solutions to make good one's shortcomings some exist
in the gate of the Day dam*

PGS. TS. Đỗ Văn Hứa, PGS. TS. Vũ Thành Hải,
ThS. Lê Đình Phát, ThS. Vũ Hoàng Hưng
Đại học Thủy lợi Hà Nội

Tóm tắt: Công trình đập Đáy phân lũ cho Hà Nội đã xây dựng cách đây 70 năm. Đến nay cửa van của công trình xuất hiện nhiều hiện tượng như ăn mòn, nứt mối hàn, tiếng kêu. Dựa vào kết quả khảo sát hiện trường và phân tích trạng thái diễn biến ứng suất chuyển vị quá trình vận hành, bài báo nêu ra các nguyên nhân và đưa ra các giải pháp khắc phục.

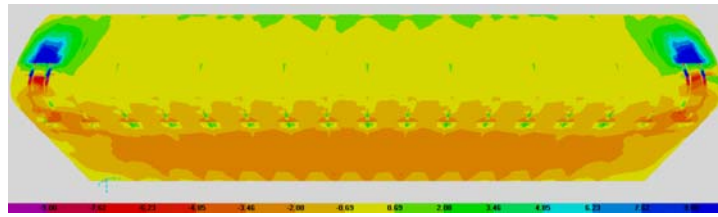
Hình 2. Phổ ứng suất pháp S_{22} mở cân (CT+13,9m)

Trường hợp đỉnh van ở CT+13.90m: Phổ ứng suất S_{11} và S_{22} của bản mặt cửa van số 7 do trọng lượng bản thân, được thể ở thể hiện ở hình 2 và hình 3. Ứng suất S_{22max} , S_{22min} của bản mặt van khi mở cân và lệch cho ở **bảng 1**.

Nhận xét: Từ hình 4 cho thấy, trong trường hợp kéo lệch (L), ở bản mặt xuất hiện sự chênh lệch ứng suất rõ rệt. Ở bản mặt hạ lưu, càng lên cao chênh lệch ứng suất S_{22} càng lớn, còn ở bản mặt thượng lưu càng lên cao ứng suất càng nhỏ. Ở cao trình +13.90m, ở mặt tràn hạ lưu chênh lệch ứng suất S_{22} lớn ở hai đầu van. Sự chênh lệch ứng suất cho thấy bản mặt cửa van đã bị vắn.

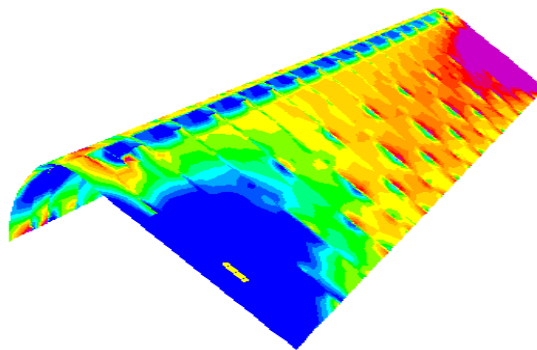
Hình 3 – Phổ ứng suất pháp S_{22} mở lệch (CT+13.90m)

Nếu để cửa van mở lệch như hiện nay thì ứng suất S_{11} max trung bình trong các phần tử trong bản mặt tràn hạ lưu tăng lên gấp 6 lần so với mở cân khi cao trình đỉnh van ở 13.9m.

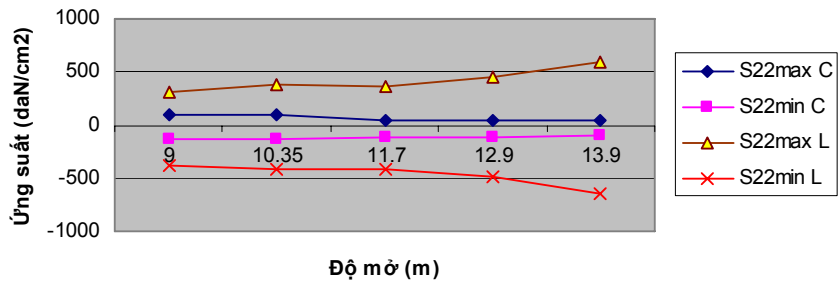
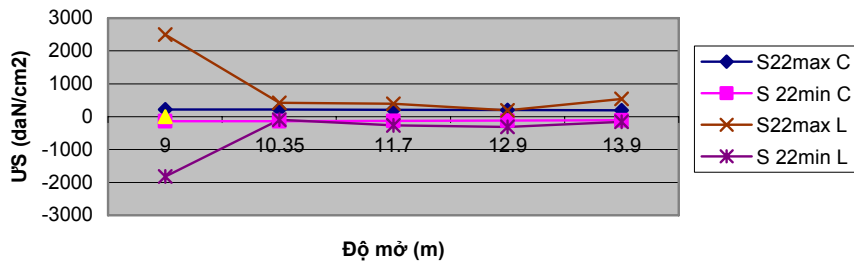
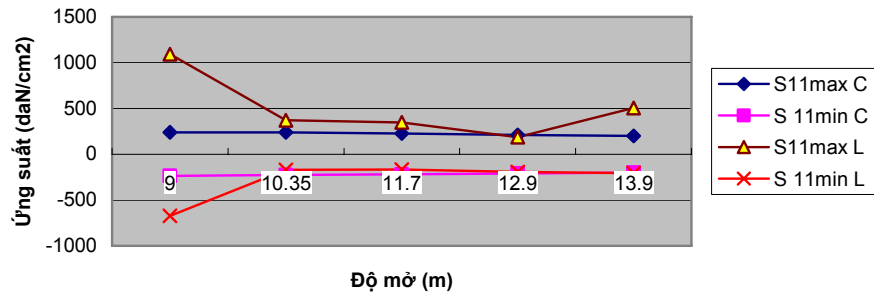
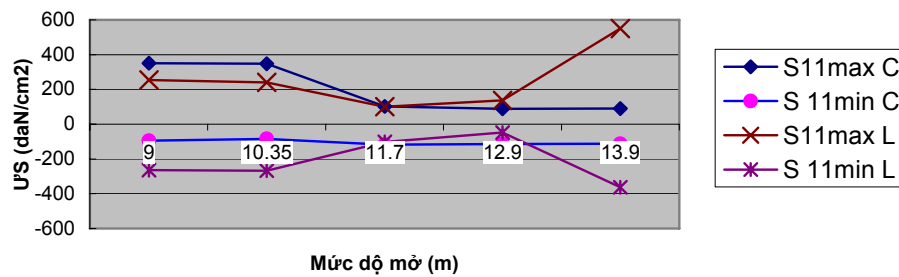
Hình 4.

- Ứng suất và nhất là ứng suất cục bộ ở bản mặt hạ lưu là khá lớn. Khi mở van bị lệch thì ứng suất ở bản mặt hạ lưu tăng gấp 6 lần, còn ứng suất ở bản mặt thượng lưu tăng gấp 4,6 lần. Sự tăng ứng suất này là do bản mặt cửa van đã bị vắn. Bản mặt thượng lưu nhờ bố trí hệ dầm phụ ngang khá dày (700mm) lại có bản mặt cong nên hầu như không phát ra tiếng kêu, còn bản mặt hạ lưu do bố trí các dầm ngang thưa (1000mm) nên tiếng kêu phát ra nhiều hơn.

+ Cân chỉnh cáp hàng năm để đảm bảo độ lệch cho phép, không để ảnh hưởng tới sự làm việc mất an toàn của cửa van. Cần xác định lại độ chênh cho phép ở hai đầu van khi vận hành.

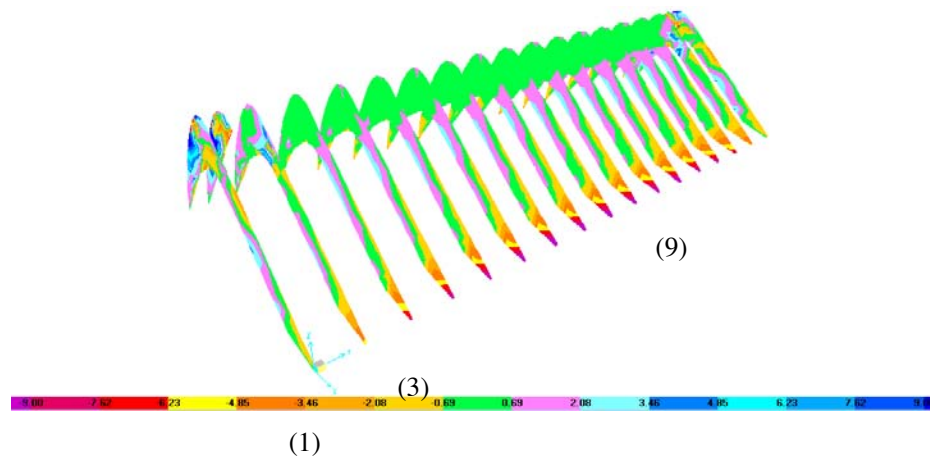
Hình 5. Phổ biểu đồ ứng suất pháp S_{22} của các dầm chính khi mở cân

Trường hợp đỉnh van ở cao trình +13.9m, khi mở cân phổ ứng suất pháp S_{22} do trọng lượng bản thân của các dầm chính của cửa van số 7 cho ở hình 5; khi mở lệch phổ ứng suất pháp S_{22} của các dầm chính cho ở hình 6.

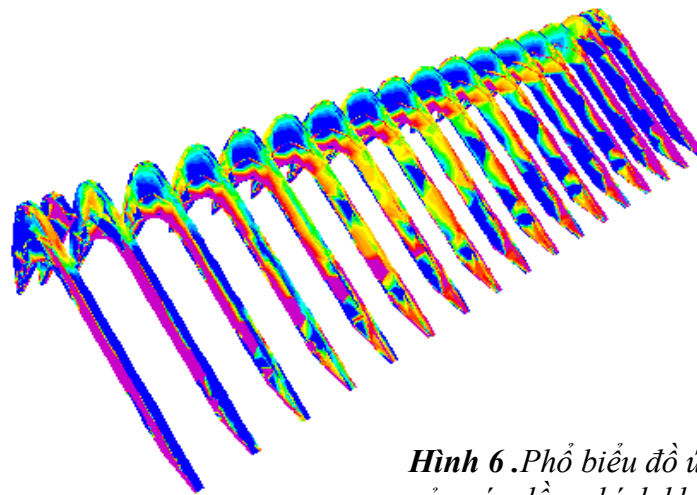
Hình 6. Phổ biểu đồ ứng suất S_{22} của các dầm chính khi mở lệch 92mm

Nhận xét: Trong các dầm chính thì bản cánh dưới có ứng suất pháp dọc theo dầm có giá trị lớn, tại vị trí dầm thay đổi tiết diện ứng suất $S_{22} = 4615.6 \text{ daN/cm}^2$. Bản cánh trên do có bản mặt cùng tham gia chịu lực với dầm chính nên ứng suất nhỏ hơn $S_{22} = -2889.4 \text{ daN/cm}^2$, bản bụng có $S_{11} = -1474.88 \text{ daN/cm}^2$

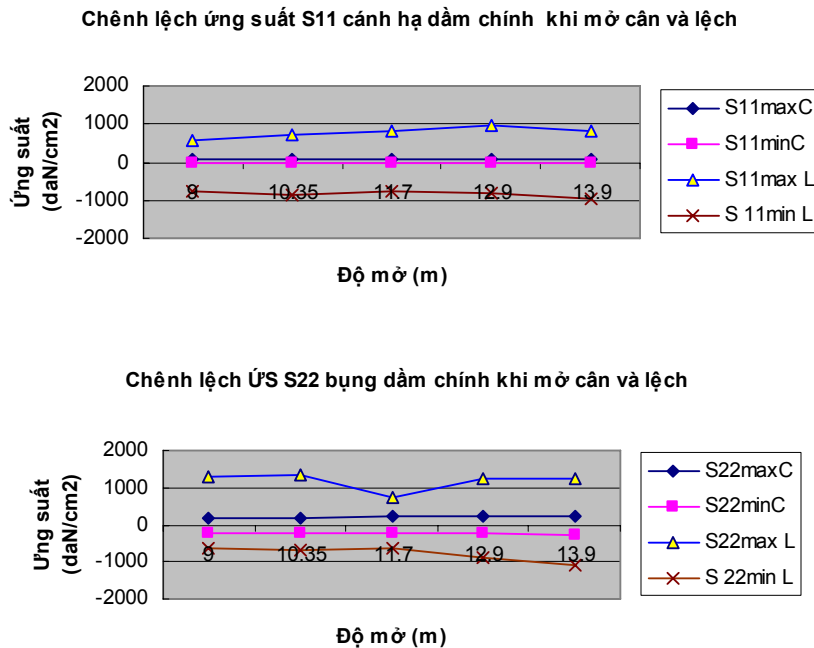
Hình 7.

Các trường hợp khác, khi đỉnh cửa van ở các cao trình +12.90, +11.70, +10.35, +9.0m có phổ ứng suất tương tự. Chênh lệch ứng suất lớn nhất và nhỏ nhất ở dầm chính số 17 trong trường hợp mở cân (C) và lệch (L) được biểu diễn trên hình 7.

- Trạng thái ứng suất phức tạp của mỗi dầm chính và sự khác nhau giữa các dầm chính cho thấy cửa van bị uốn vắn theo cả hai phương làm cho các dầm chính chịu lực khác nhau.

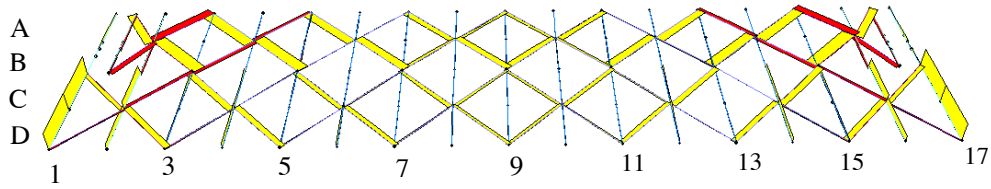
Hình 9. Biểu đồ lực dọc trong giàn chống xoắn (mở cân)

Khi mở cân, kết quả tính toán cho thấy lực dọc xuất hiện ở tất cả các thanh giàn, nhưng lực dọc lớn chủ yếu ở các thanh chéo và thanh ngang ở hai đầu giàn (Hình 9). Ngoài lực dọc trong các thanh còn xuất hiện mô men xoắn. Trong thực tế khảo sát cho thấy các mối hàn bị nứt tách cũng tập trung ở hai phía đầu cửa van (hình 8).

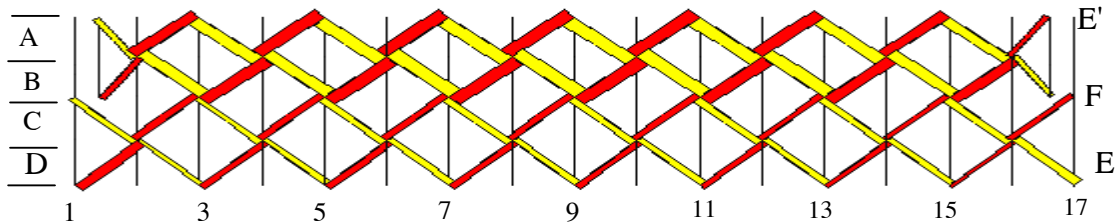
Hình 10. Biểu đồ lực dọc trong giàn chống xoắn (mở lệch)

Khi mở lệch, kết quả tính toán cho thấy lực dọc tương đối lớn có ở tất cả các thanh (Hình 10). Do cửa van mở lệch nên biểu đồ lực dọc cũng không còn đối xứng mà đầu phía cao hơn lực dọc trong các thanh lớn hơn đầu thấp. Khu vực giữa giàn các thanh xuất hiện nội lực lớn hơn. Nội lực trong các thanh đứng rất nhỏ vì vậy ở cửa số 7 các mối hàn bị nứt cũng tập trung ở khu vực giữa và ở các thanh xiên của GCX (hình 11)

Nhận xét: Trong các giàn thì giàn chống xoắn chịu lực lớn nhất, thanh bụng xiên có lực dọc lớn ở khoảng giữa giàn $N_{\max} = 629\text{kN}$ và $N_{\min} = -611\text{kN}$. Thanh bụng đứng có lực dọc lớn ở hai đầu giàn $N_{\max} = 716\text{kN}$ và $N_{\min} = -639\text{kN}$. Kéo lệch làm cho cửa van chịu xoắn có thể là nguyên nhân sinh nội lực lớn trong nhiều thanh giàn. Qua kết quả tính toán chuyển vị cũng cho thấy các nút giàn thuộc giàn chống xoắn đều có chuyển vị lớn có thể dẫn đến xé rách mối hàn, điều này phù hợp với kết quả khảo sát hiện trường về nứt mối hàn.

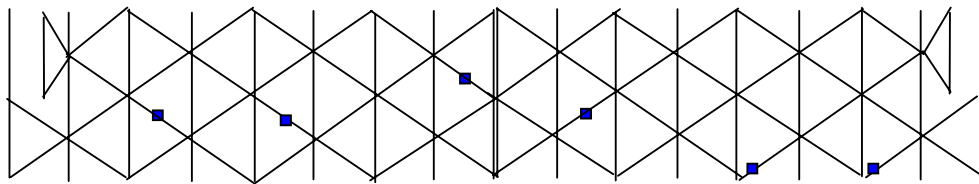
Hình 11.

- Khi mở cân và lệch nội lực ở giàn chống xoắn rất khác nhau, khi van mở cân các thanh ở hai đầu có nội lực lớn, còn khi mở lệch các thanh xiên ở giữa giàn có nội lực lớn, vị trí nút mối hàn phân bố khá đều trong giàn chống xoắn.

+ Đối với các thanh chịu lực nén lớn cần hàn bổ sung các bản đệm đảm bảo các bản đệm cách nhau $L_1 < 40r_{11}$ đối với thanh nén và nhỏ hơn $L_1 < 80r_{11}$ đối với thanh kéo (Hình 15a).

- Đối với các thanh chịu mô men xoắn lớn cần hàn thêm bản thép làm tăng chiều dày bản cánh thép ghép bằng hai thép góc (Hình 15b).

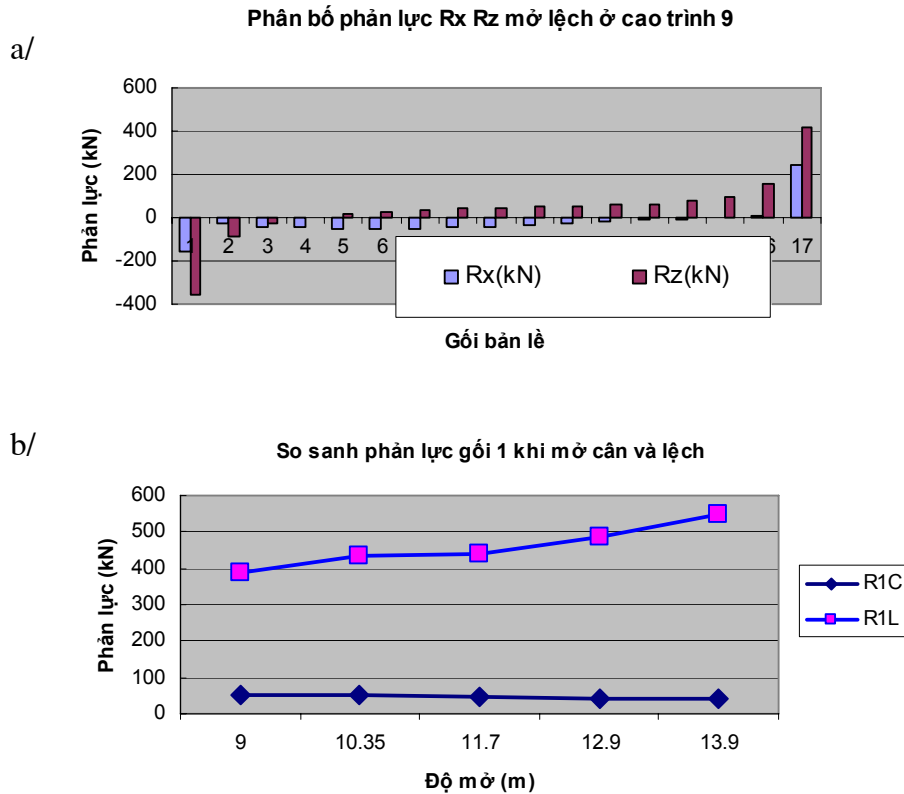
Hình 12

Theo kết quả tính toán cửa van kéo lên càng cao thì phản lực ở gối 1 càng lớn. Sự phân phối phản lực lên các gối bản lề do mở lệch là không đều, gối bản lề hai đầu chịu lực lớn hơn các gối ở trong, gối bản lề số 1 có $R_{xz}=550\text{kN}$, gối bản lề số 17 có $R_{xz}=600\text{kN}$ lớn hơn 7 lần giá trị phản lực của gối bản lề số 9 có $R_{xz}=90\text{kN}$. Sự phân bố không đều này có thể một phần là do khả năng chống xoắn của cửa van nhỏ.

Do gối bản lề số 1 chủ yếu chịu lực đẩy lớn từ thượng lưu về hạ lưu gây nên ứng suất kéo lớn tại mép bản cánh thượng lưu thép chữ I được chôn vào bê tông cốt thép tràn, vì vậy để giảm nhỏ ứng suất kéo này, phương án dùng thanh thép nối từ bản cánh thượng lưu thép chữ I 190x100 tới đáy hầm van nằm theo mái hạ lưu hầm van (xem hình 13). Thanh gia cố được làm bằng thép chữ I. Vì chiều dài thanh lớn 3,2m, để tăng ổn định cho thanh khi chịu nén, tại giữa các thanh bố trí một thanh giằng.

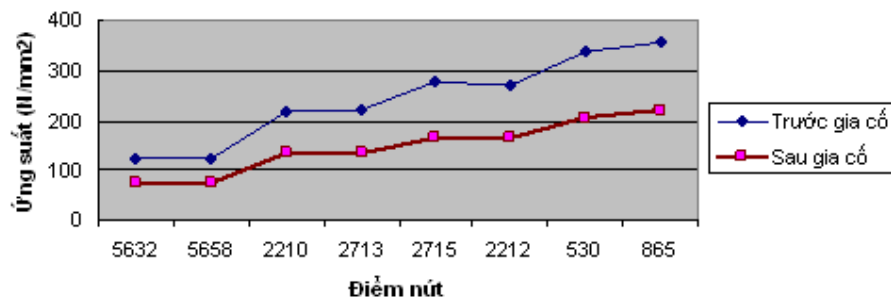
Hình 14.

Kết quả tính toán bằng Phần mềm SAP được thể hiện trên hình 14 cho thấy với khi tăng cường thêm thanh gia cố, ứng suất trong thanh thép I của gối bản lề chôn trong bê tông giảm đáng kể chỉ còn khoảng 61% so với khi chưa có thanh gia cố (hình 14). Góc nghiêng của thanh gia cố đặt được chọn khoảng từ 50 ~ 70 so với

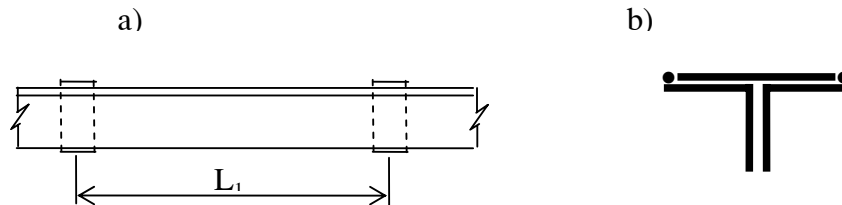
Hình 15.

Các mối hàn trong giàn chống xoắn bị rách nứt nhiều nhất, giải pháp đề xuất như sau:

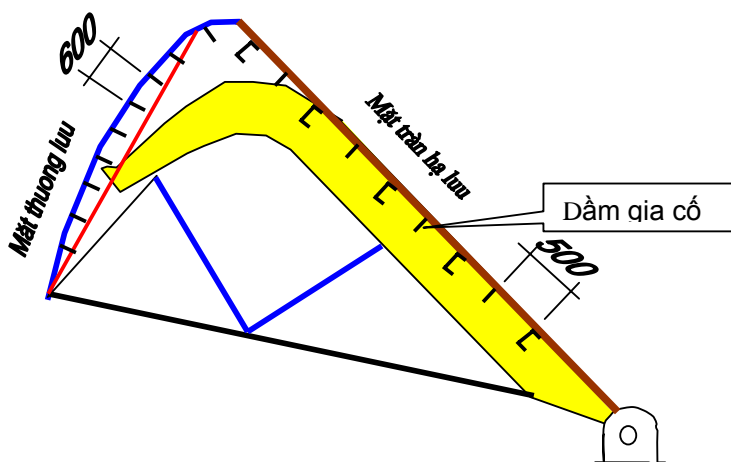
Hình 14.

+ Do hệ dầm phụ ở bản mặt tràn hạ lưu đặt thưa, khoảng cách các dầm phụ ngang là 1000mm, gần gấp đôi khoảng cách quy định (50-60 chiều dày bản mặt). Ở mặt thượng lưu hệ dầm phụ đặt khá dày 700mm lại có dạng mặt cong, vì vậy tiếng kêu xảy ra ở bản mặt hạ lưu khi ứng suất trong các ô bản mặt lớn. Điều này xảy ra khi cửa van bị mở lệch.

Nguyên nhân sâu xa của hiện tượng tăng ứng suất ở bản mặt, sự nứt tách mỗi hàn ở giàn chống xoắn là do một số cấu kiện của cửa van bố trí kết cấu chưa hợp lý, lại luôn luôn làm việc trong trạng thái mở lệch nên tạo ra mô men xoắn ở các thanh. Vì vậy cần:

+ Bổ sung thêm dầm phụ ngang ở phần bản mặt tràn (Hình 14): Khoảng cách giữa các dầm phụ hiện tại là 1000mm, cần bổ sung thêm dầm phụ ngang để khoảng cách giữa các dầm phụ chỉ còn 500mm (tương ứng với 50 lần chiều dày bản mặt-phù hợp với quy định bố trí ô dầm). Sự bổ sung dầm phụ sẽ giảm ứng suất trong bản mặt, tăng khả năng ổn định, sẽ giảm tiếng kêu cả về số lượng cả về cường độ.
