SỰ CỐ KỸ THUẬT TRONG XÂY DỰNG CÔNG TRÌNH NGẦM DỰ BÁO, PHÒNG NGỪA VÀ KHẮC PHỤC

THE TECHNICAL PROBLEMS IN UNDERGROUND CONSTRUCTION
FORECAST, PREVENT AND SOLUTION

TS. Nguyễn Văn Quyển
Trường Đại học Mở - Địa chất

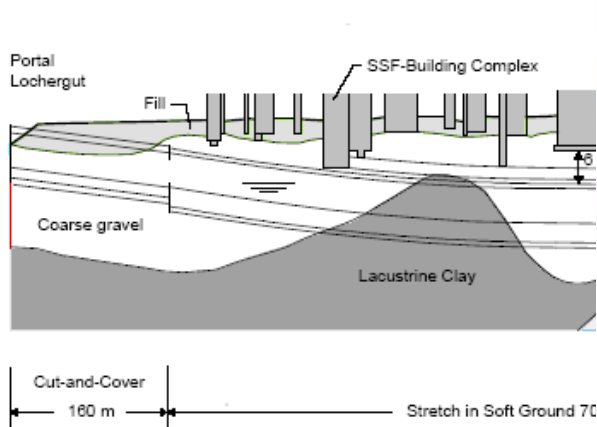
Đường hầm dài 700m đào trong đất mềm chủ yếu là băng tích, sỏi cuội nguồn gốc sông, trầm tích hồ, phía dưới là lớp đá gốc (đá bùn, đá cát kết) (hình 3). Lớp đất cuội sỏi sông có lẫn các khối cuội tảng kích thước tới vài mét khối. Quan sát trên gương hầm cho thấy khối cuội tảng lớn nằm giữa gương và đất cát của máy đào. Lớp đất này có tính thấm lớn (hệ số thấm $k \geq 10^{-3}$ m/s) trong khi lớp trầm tích hồ lại thể hiện tính thấm rất thấp. Trong lớp đất băng tích, mực nước ngầm ngang với cao độ đỉnh hầm và giảm xuống nằm phía dưới đỉnh hầm khoảng 4m tại khu vực Portal Lochergut. Dọc theo toàn bộ chiều dài, đường hầm xây dựng phía dưới các công trình bề mặt. đặc biệt, công trình toà nhà SSF nằm trực tiếp ngay trên nóc đường hầm. Tầng garage ngầm của toà nhà nằm trong phạm vi mặt cắt ngang đường hầm dự kiến, đòi hỏi phải dỡ bỏ tầng ngầm dưới cùng cũng như toàn bộ hệ thống cọc đỡ móng của toà nhà.

Hình 3. Trắc dọc tuyến đường hầm Zimmerberg

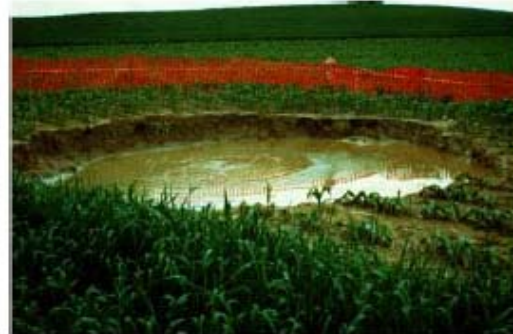
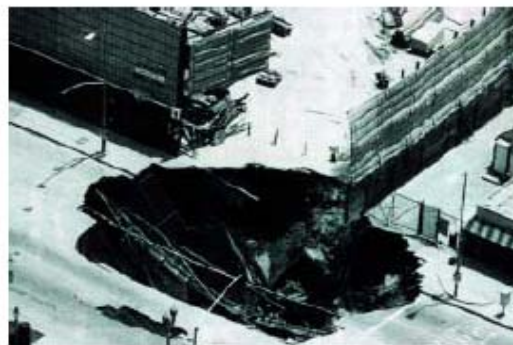
Hình 4. Sụp lở phát triển tới bề mặt
a. Trong khu vực ngoại thành
b. Trong khu vực đô thị

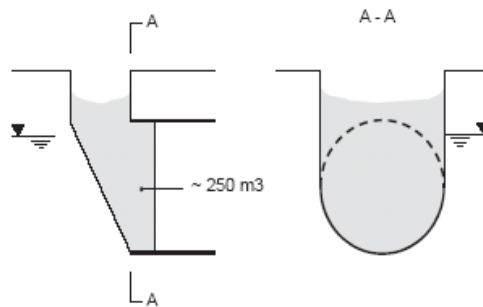
Hình 5. Đất đá lấp đầy buồng công tác do mất ổn định gương đào và phá hủy phát triển tới bề mặt

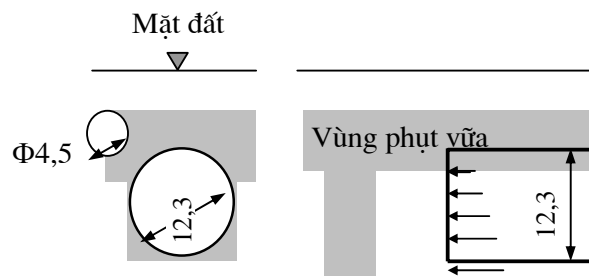
Hình 6. Biện pháp phòng ngừa phá hủy phát triển tới bề mặt: Dùng dung dịch bentonit đặc biệt kết hợp khoan phụt gia cố

b. *Khoan phụt vữa gia cố đất trên nóc CTN:* Mục đích chính tạo vùng khoan phụt gia cố phía trên nóc đường hầm là hạn chế vùng sụt lún tại gương phát triển tới bề mặt đất. Nhằm mục đích đó cần xác định hình dạng và kích thước vùng gia cố, loại vữa và thể tích vữa trên một đơn vị thể tích đất từ đó xác định mật độ lỗ khoan phụt cần thiết, phương pháp phân đoạn chiều sâu phụt vữa dọc theo chiều sâu lỗ khoan. Hiệu quả gia cố đất bằng khoan phụt vữa được đánh giá qua độ bền tối thiểu và độ đồng nhất của vùng đất được gia cố.

c. *Chống giữ gương bằng dung dịch bentônit*: Do sự thay đổi thất thường của khối đất sỏi cuội có tính thấm cao nên trong quá trình thi công, dung dịch bentônit sử dụng có những thành phần khác biệt so với các dự án khác. Các thành phần chủ yếu trong cho 1m^3 nước bao gồm: 40kg bentônit, 100kg cát, 0,5kg vật liệu pôlyme và 20kg Vermex. Vermex là tên gọi của vật liệu khoáng gồm nhôm-sắt-magiê-silicat thuộc học khoáng vật silicat. Do độ nhớt cao nên trọng lượng thể tích dung dịch chỉ đạt $8-9\text{ kg/m}^3$. Cùng với các thành phần vật liệu pôlyme, cát, thành phần vật liệu khoáng Vermex đảm bảo sự hình thành lớp đệm lọc trong buồng công tác sát mặt gương ngay cả khi đào trong lớp đất cuội sỏi có độ rỗng lớn. Tuy nhiên dung dịch có tính chất như vậy cũng có những nhược điểm liên quan tới quá trình vận hành (vận chuyển, phân tách dung dịch đất thải) vì vậy chúng chỉ nên sử dụng trong những trường hợp cần thiết. Thay vào đó nên tăng cường giải pháp sử dụng biện pháp khoan phụt gia cố đất.

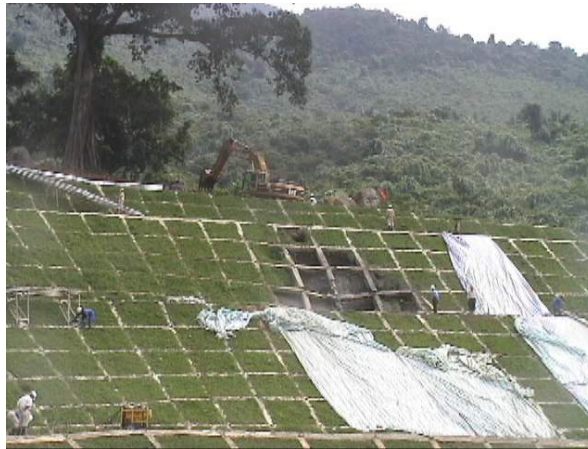
Khi đào đến lý trình 0+27 hầm chính, nhà thầu đã tiến hành khoan phun tạo ô cho chu kỳ tiếp theo. Ngày 5/9/2001, sự cố kỹ thuật xảy ra, một khối lượng đất tại đỉnh hầm bị sụt lở kéo theo các ống tạo ô bị gục xuống. Nhà thầu đã tiến hành phun bê tông liên tục vào vùng bị sụt lở nhưng hiện tượng sụt lở vẫn tiếp tục gia tăng và tạo thành hốc rỗng trên đỉnh hầm. Đất khu vực này là đất phong hoá từ đá Granite có dạng cát sét, đất tối không đồng nhất bao gồm đất cát sét màu nâu vàng, xám trắng xen lẫn các dải sét cát màu nâu sẫm. Nước ngầm tại khu vực này nhiều, luôn nhỏ giọt từ trên đỉnh hầm xuống và chảy ra từ các lỗ khoan thoát nước trên gương hầm. Khi hiện tượng sụt lở vẫn tiếp tục gia tăng thì nhà thầu đã lắp lại gương hầm bằng đá, đồng thời dùng thiết bị nâng đưa lưới thép CQS6 vào và phun bê tông. Tuy nhiên biện pháp này chỉ ngăn được tạm thời trong ngày 06 và ngày 07/9/2001. Đến ngày 08/9 và 9/9 do lượng mưa lớn kéo dài (ngày 8/9 là 60mm và 9/9 là 37mm) làm cho mực nước ngầm tăng lên (quan sát qua lỗ khoan đo mực nước ngầm tại cơ số 3) và dẫn đến sụt lở tiếp tục. Vật liệu thoát ra từ gương hầm là sét pha cát bão hoà nước (dạng bùn). Tổng khối lượng khoảng 300m³.

Hình 7. Sụt lở phát triển tới bề mặt tại cửa hầm phía nam dự án hầm Hải Vân

- Nguyên nhân do khâu khảo sát: số liệu khảo sát đã không lường trước được sự tồn tại của các khối cuội tảng có kích thước lớn trong khối đất làm phá vỡ tính đồng nhất của môi trường. Kết quả khảo sát không cung cấp đầy đủ số liệu về

điều kiện địa chất thủy văn, đặc biệt là mức độ giảm bên của khối đất do lưu lượng và tốc độ thấm của nước ngầm vào mùa mưa;

- Nguyên nhân do thiết kế: Chính vì các số liệu khảo sát không đầy đủ nên biện pháp thiết kế - thi công đề ra trong thiết kế không tính tới khả năng mất ổn định tại mặt gương khi đất bão hòa nước ;

- Nguyên nhân khác: do trước khi thi công dự án hầm Hải Vân, các nhà thầu Việt Nam hầu như chưa thi công bất kỳ CTN nào trong khối đất yếu tương tự như Hải Vân nên còn ít kinh nghiệm trong đánh giá rủi ro và các biện pháp phòng ngừa cần thiết.

- Bịt kín toàn bộ gương hầm bằng đá.
- Bơm bê tông vào vùng bị sạt lở bằng bê tông có phụ gia đông cứng nhanh được trộn ngay tại đầu ra của ống bơm .
- Khoan một mạng lỗ khoan từ trên bề mặt tự nhiên vào khu vực bị sạt lở, có đặt ống thép có đục lỗ và tiến hành bơm vữa bê tông.
- Tiến hành đào hầm dẫn trước với mục đích thăm dò và tạo không gian để tiến hành khoan phụ vữa gia cố đất trước khi đào toàn tiết diện.

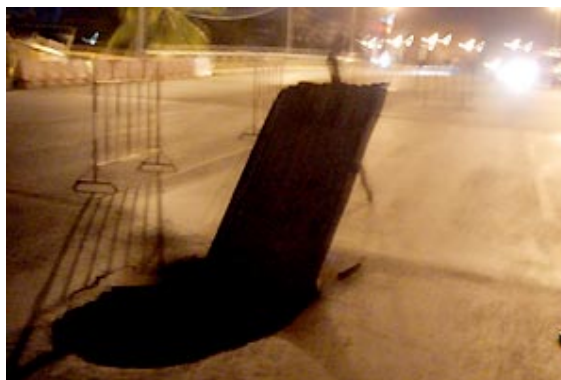
- Mặt cầu bị sụt lún 70cm đến mức không sử dụng được;
- Đường hầm bị lún hơn 1m, kết cấu đường hầm bị rạn nứt, phá hủy nghiêm trọng
- Các công trình xây dựng lân cận khu vực hầm chui bị sụt lún, rạn nứt và phá hủy nghiêm trọng bắt buộc phải tiến hành tháo dỡ, giải tỏa để đảm bảo an toàn

Hình 8. Lô thùng kích thước 0,5 x 0,5m trên mặt cầu Văn Thánh 2

- Do thiết kế: thiết kế không chỉ rõ phải thi công hầm chui sau khi đã gia cố nền đất yếu và để nền hết lún;

- Do thi công: Thi công không đảm bảo chất lượng, đốt cháy giai đoạn thi công. Đáng lẽ phải gia tải nền đường trước khoảng 8 tháng mới tiến hành thi công hầm chui, song vì sức ép tiến độ nên khoảng thời gian này đã không được thực hiện, việc thi công hầm chui tiến hành đồng thời với gia cố nền đất yếu đường dẫn lên cầu. Chất lượng công trình không được đảm bảo, đặc biệt là phần gia cố nền móng đã bị rút bớt rất nhiều vật liệu như cọc cừ tràm, cốt thép;

- Do yếu tố con người: cán bộ giám sát không đủ năng lực giám sát công trình trong quá trình thi công, nhà thầu thi công không có đủ năng lực cũng như không có ý thức phải tuân thủ trình tự thi công theo thiết kế kỹ thuật đã được phê duyệt;

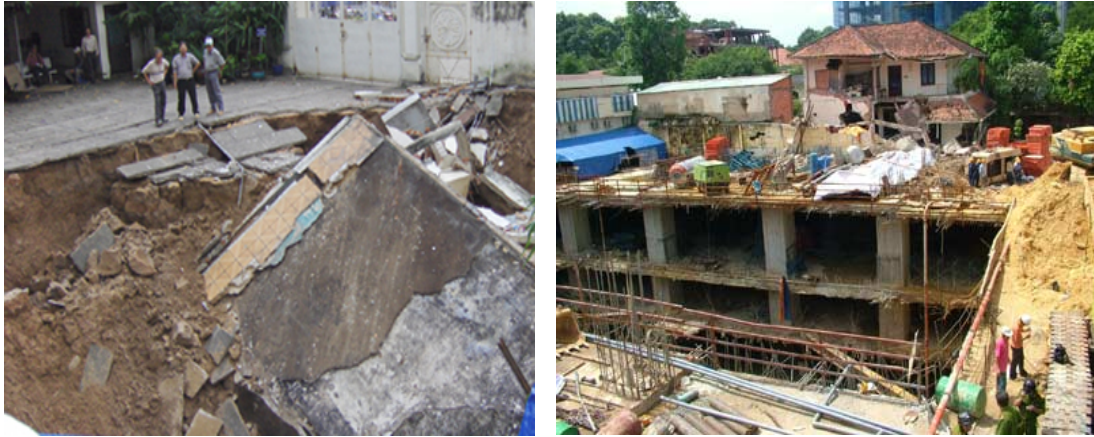
- Công trình Cao ốc Pacific (43-45-47 Nguyễn Thị Minh Khai, Q1, HCM) khi đào 5 tầng hầm làm sập 15 căn phòng thuộc toà nhà Viện KHXH vùng Nam Bộ.

Hình 9. Nhà Viện KHXH sập nằm dưới hầm công trình của cao ốc Pacific

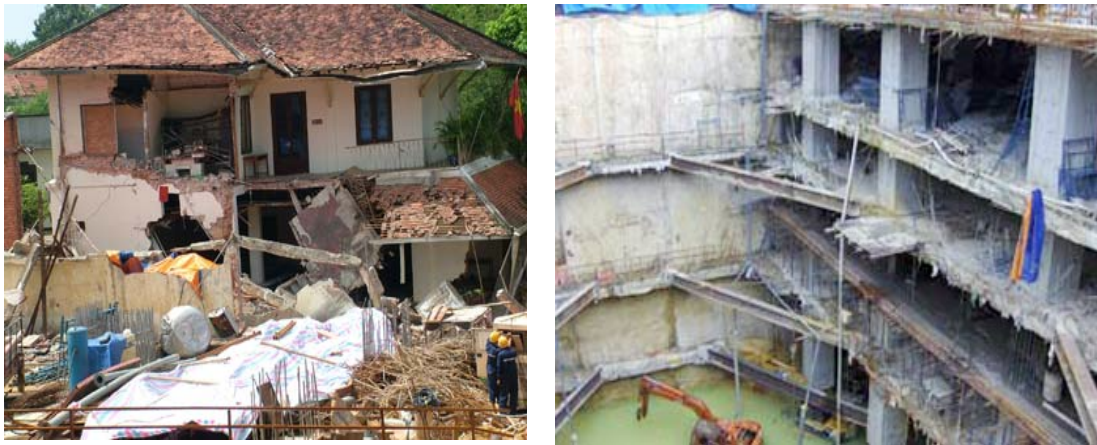
Hình 10. Hồ móng 5 tầng hầm của công trình Pacific

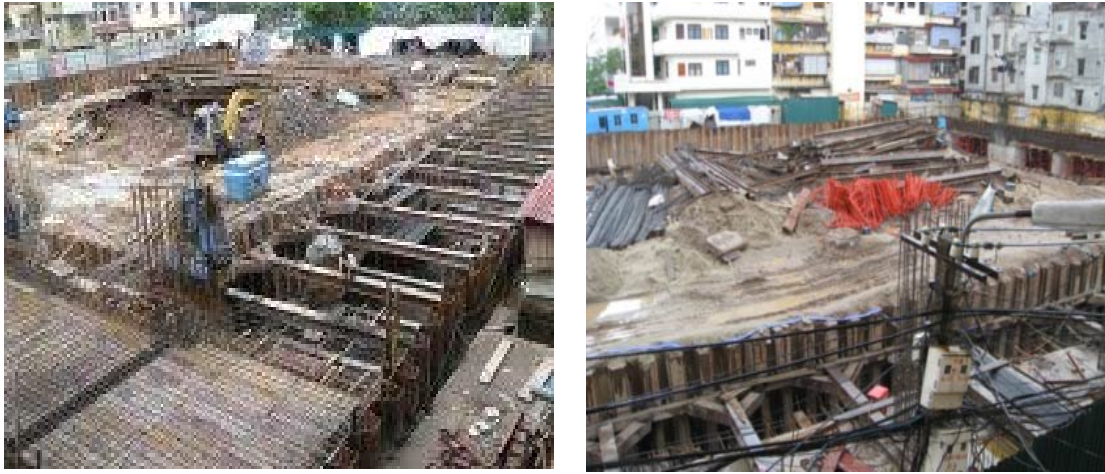
- Thi công toà nhà 34 tầng và 2 tầng hầm của Công ty Cổ phần Đầu tư Xây dựng và phát triển Đô thị Sông Đà gây ra hiện tượng lún nứt khu tập thể B1 - Trường đại học Kiến trúc Hà Nội.

Hình 11. Hiện trạng thi công nhà 34 tầng và 2 tầng hầm

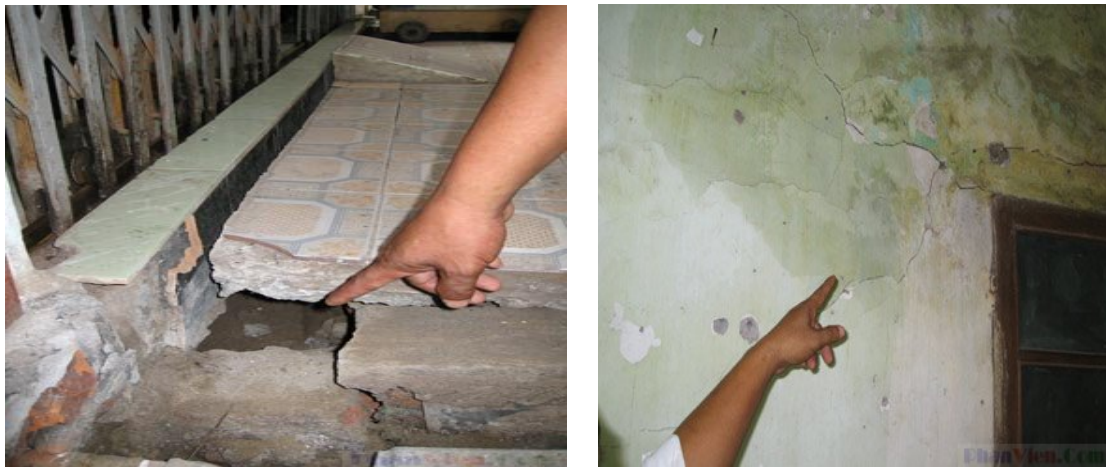
Hình 12. Các khu nhà liền kề bị lún nứt

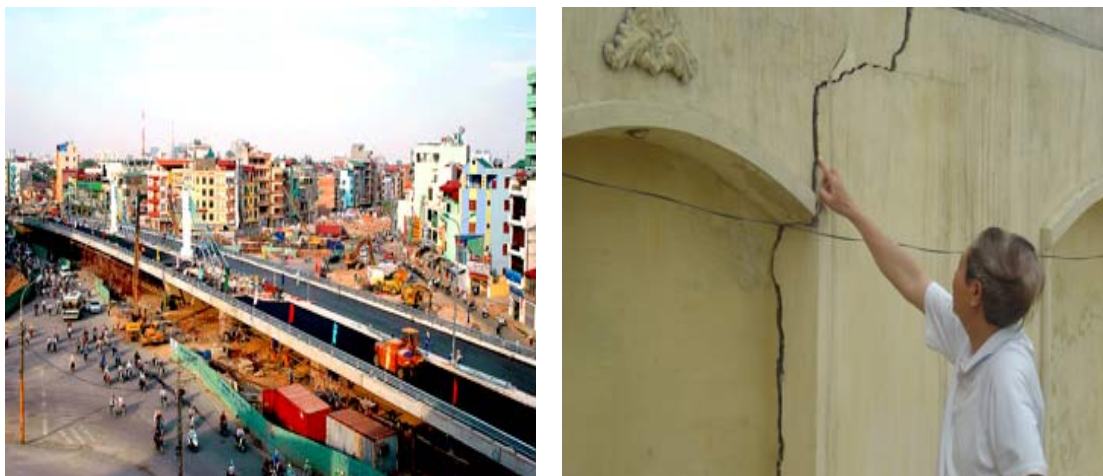
- Thi công hầm đường bộ Ngã Tư Sở gây lún nứt đường nhựa và các hộ dân, vết nứt rộng 30 cm, kéo dài gần 100m, các tường nhà dân bị xé 2-3m.

Hình 13. Cầu vượt Ngã Tư Sở và các tường nhà dân tại Ngã Tư Sở bị lún nứt
