THỬ NGHIỆM GIẢI PHÁP MỀM ĐỂ BẢO VỆ BỜ BIỂN KHỎI SẠT LỎ Ở ĐỒNG BẰNG SÔNG CỬU LONG

SITE TEST OF SOFT MEASURE FOR MEKONG COASTAL EROSION CONTROL

PGS. TS. Trịnh Công Ván¹, THS. Trần Minh Tuấn², KS. Nguyễn Hoàng Tú³, KS. Dương Đình Điệp⁴

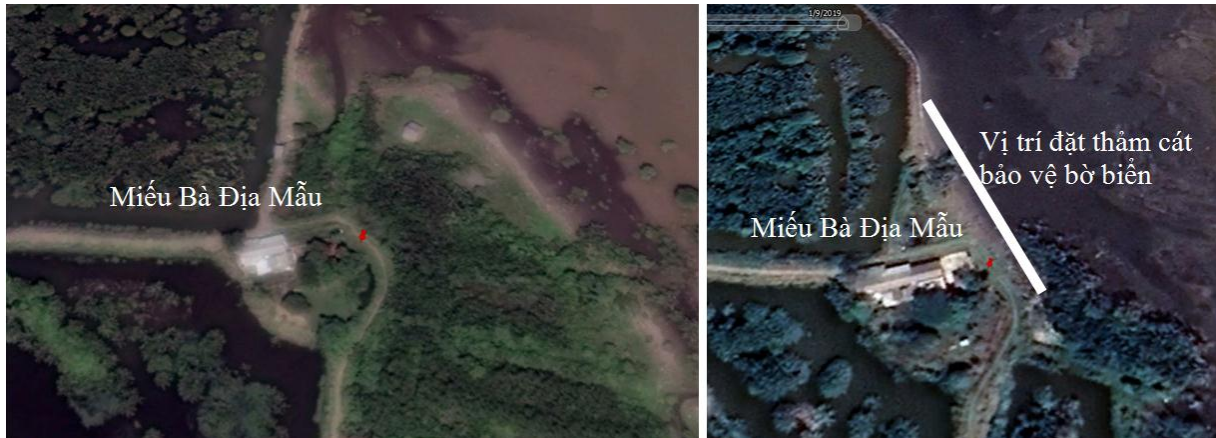
Hình 3. Vị trí thử nghiệm bảo vệ đoạn bờ sạt lở mạnh (2014-2019)

Địa điểm được Sở KHCN Tiền Giang và chính quyền huyện Tân Phú Đông đề nghị thử nghiệm là đoạn bờ biển đang bị sạt lở mạnh thuộc địa phận xã Phú Tân, huyện Tân Phú Đông, nơi mà chỉ trong thời gian từ năm 2014 đến 2019 bờ biển sạt lở gần 100m, ngôi miếu Bà Địa Mẫu vốn ở sâu trong đất liền nay đang đứng trước nguy cơ bị sụp đổ nếu không được bảo vệ.

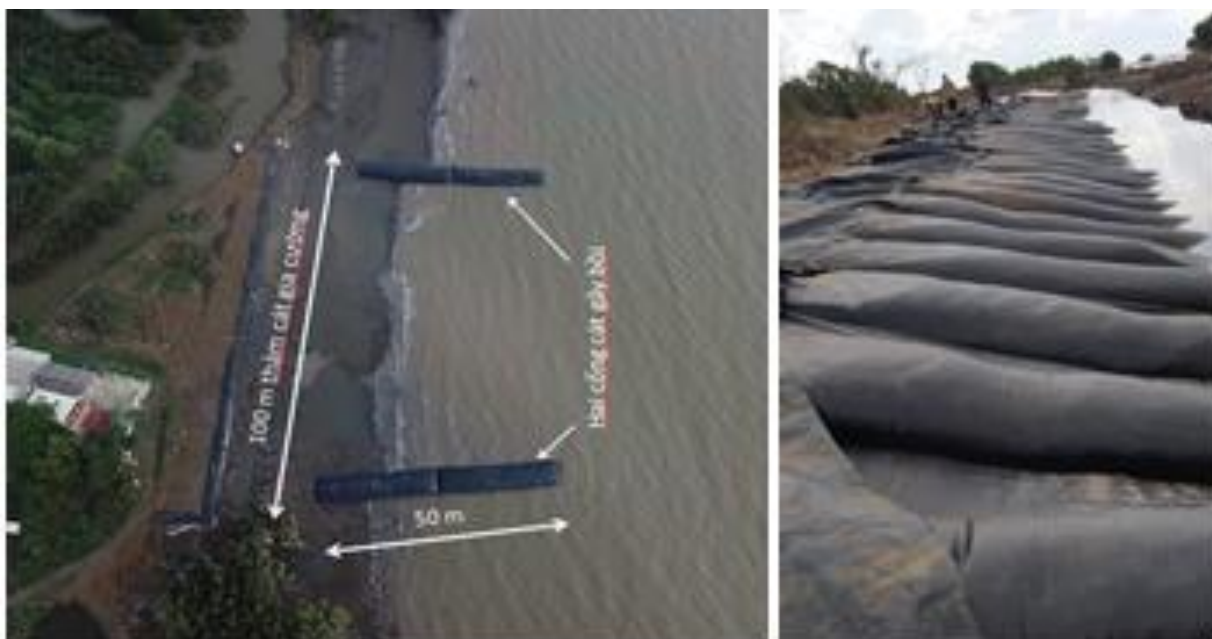
Hình 4. Bố trí mặt bằng đoạn bảo vệ (trái) và chi tiết lắp đặt thảm cát (phải)

Thảm cát: là kết cấu chế tạo từ vải địa kỹ thuật đã được TS. Trịnh Công Vấn đề xuất từ năm 2002 trong khuôn khổ một đề tài cấp Bộ NN&PTNT, kết cấu thảm cát đã được sử dụng để bảo vệ bờ sông ở ĐBSCL. Trong nghiên cứu này, thảm cát được thiết kế nhằm mục đích ngăn chặn xói ngang và xói sâu bờ biển. Thảm cát được chế tạo bởi vải địa kỹ thuật loại dệt có sức kháng kéo 50KN.m. Thảm được thiết kế sao cho có thể sử dụng cát tại địa phương là loại cát rất mịn. Thảm có chiều rộng 10m bao gồm phần nằm nghiêng đặt xuống đến cao trình -2,0m (sâu hơn mặt bãi biển khoảng 2m) để ngăn chặn xói sâu và xói ngang; phần còn lại đặt nằm ngang ngay trên mặt bãi biển và được neo giữ bởi các bao cát có kích thước 2,5mx0,5mx25m đặt dọc theo tuyến bờ bảo vệ; phía sau lưng tuyến bao cát đỉnh kè được san lấp và trồng cỏ nước mặn và rau muống biển để tăng cường khả năng chống UV của vật liệu.

Ống cát: được thiết kế và chế tạo phù hợp với vật liệu cát tại địa phương cho nên kết cấu ống cát gồm lớp ngoài bằng vải dệt có sức kháng kéo đứt trên 100KN.m đóng vai trò chịu lực khi bơm cát vào trong ống; và lớp trong bằng vải dệt có chức năng giữ cát hạt mịn không thoát ra ngoài. Thiết kế này có ý nghĩa kinh tế cao, khác với sản phẩm nhập khẩu ở chi tiết sử dụng cát hạt mịn tại địa phương; nếu phải sử dụng cát thô vận chuyển từ nơi khác về thì chi phí của giải pháp ống cát sẽ không còn phù hợp. Ống cát có chu vi 12,8m, chiều dài ống chỉ chế tạo 25m để dễ vận chuyển đến vị trí lắp đặt. Trong thiết kế này, hai ống cát dài 50m đặt cách nhau 100m vuông góc với đường bờ kè nhằm mục đích hạn chế dòng chảy ven bờ, tạo điều kiện cho bồi đắp phù sa.

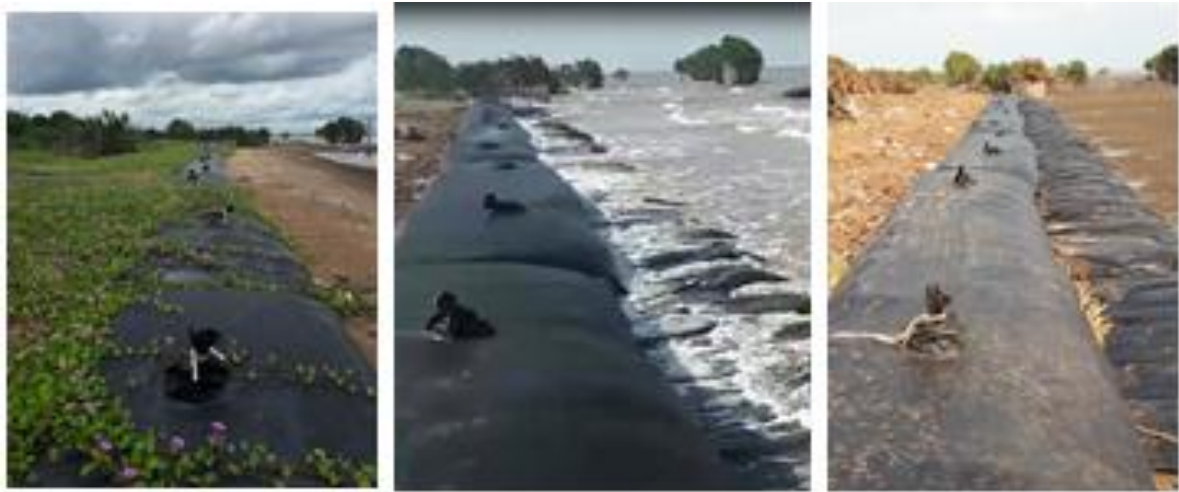
Hình 5. Bờ kè trước- trong và sau mùa gió chướng 2020

1. Kết cấu thảm cát và ống cát ổn định dưới tác động của sóng và dòng chảy trong khu vực thử nghiệm;
2. Mặc dù chịu tác động của mùa sóng chính ở biển Đông nhưng đường bờ được bảo vệ trong khi đó các đoạn bờ biển lân cận không được gia cường thì tiếp tục bị sạt lở;
3. Bùn cát có xu thế bồi khu vực bờ được bảo vệ, lạch sâu phía ngoài đang dần bị đẩy ra xa bờ làm cho bãi biển mở rộng hơn.
4. Trong mùa sóng lớn, rau muống biển trước đó đã phủ lên ống cát đỉnh kè đã bị sóng làm đập nát nhưng hy vọng chúng sẽ phục hồi rất nhanh ngay sau khi hết mùa sóng.
