Đi tìm giải pháp cho đoạn bị ngập tại Km 867 Quốc lộ 1A

KS. Nguyễn Anh Tuấn
Hội Khoa học kỹ thuật Thủy lợi TP.HCM

Tóm tắt

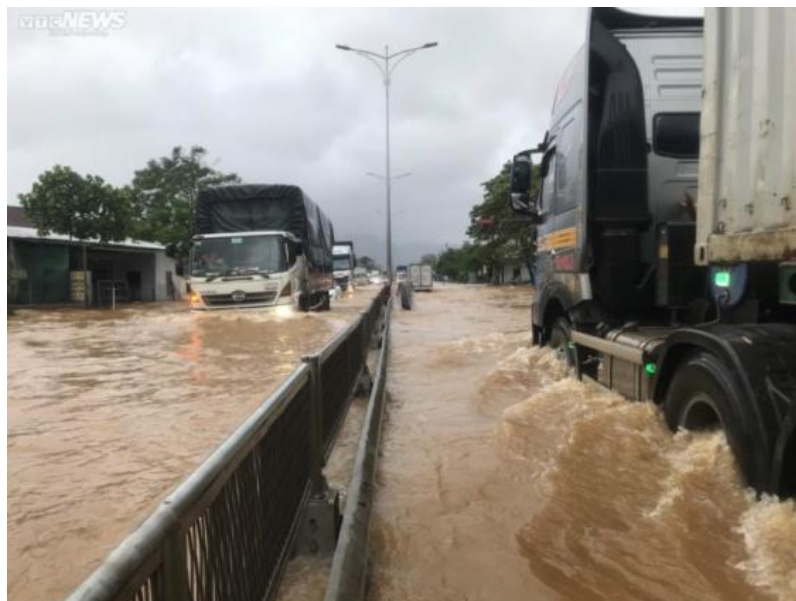
Hình 1. Mưa lớn trong ngày 02/12/2022 khiến quốc lộ 1A đoạn qua xã Lộc Trì và nhiều khu vực của huyện Phú Lộc (Thừa Thiên - Huế) ngập sâu. Lưu thông bị gián đoạn từ khoảng 14h ngày 02/12/2022 đến rạng sáng ngày 03/12/2022.

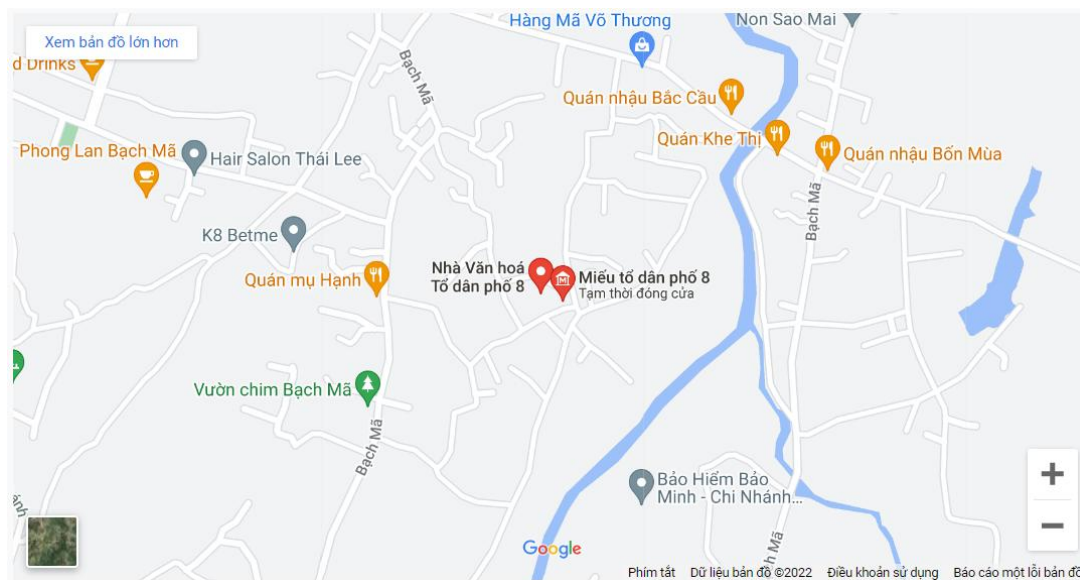
Ngày 02/12/2022, địa bàn Huyện Phú Lộc có mưa to đến rất to (từ lúc 1h sáng đến 19h tối ngày 2/12/2022, tổng lượng mưa đo được là khoảng 650mm, chỉ riêng khu vực núi Bạch Mã từ 13h đến 14h đo được là 80mm). Nước lũ dâng cao làm đoạn QL1A trên ngập từ 1 - 1,2m, khoảng 2.860 nhà dân xã Lộc Trì và thị trấn Phú Lộc², các tuyến đường ở Tổ dân phố 8 (hình 2) thị trấn Phú Lộc bị ngập.

Hình 2. Những con đường (được hiển thị bằng màu trắng) trong khu vực.

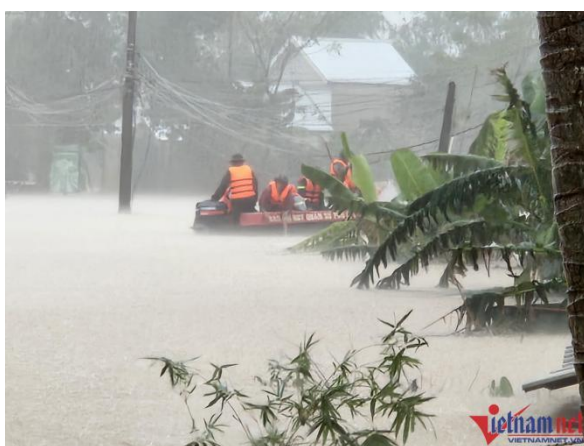
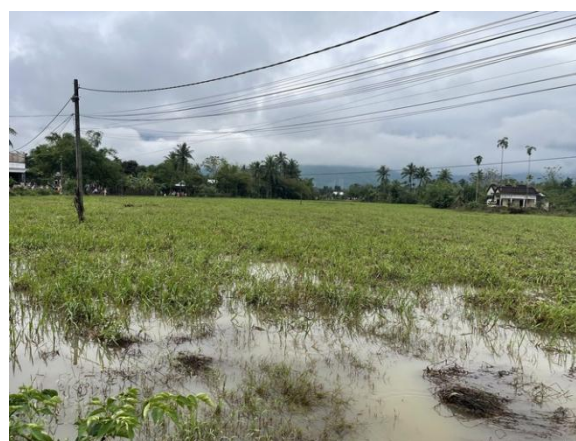
Vào khoảng sau 15 giờ chiều ngày 02/12/2022 có 03 người bị nước lũ cuốn trôi trên đoạn đường liên thôn thuộc tổ dân phố 8 - thị trấn Phú Lộc, gần khu vực sông Khe Thị giáp ranh với xã Lộc Trì. Khu vực 3 người này gặp nạn và tử vong thường có nước lũ từ vùng núi Bạch Mã đổ về rất mạnh³ (hình 3, hình 4).

Hình 3. Khu vực tìm kiếm các nạn nhân - lúc mưa lũ (ảnh trái) và sau khi nước rút (ảnh phải).

Đó là khu vực của cánh đồng Bàu Lát (còn gọi Bàu Lát, Bàu Lùm hoặc Bàu Lồng). Là khu vực của vệt lũ tràn về nên đề hoang, nhưng lại phải có những con đường giao thông cắt ngang nối liền các thôn thuộc tổ dân phố để đi lại, gọi là đường liên thôn. Chính vì các con đường này nằm ngang trong khu vực của đường lũ tràn nên lần này mưa lớn bất thường, tai nạn thương tâm đã xảy ra.

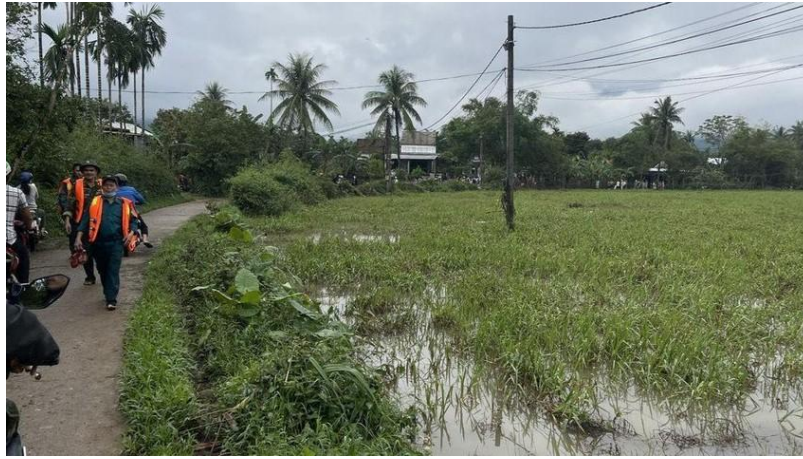
Hình 4. Con đường liên thôn cắt ngang bầu Lùm ở khu vực xảy ra tai nạn (ảnh chụp sau khi nước rút).

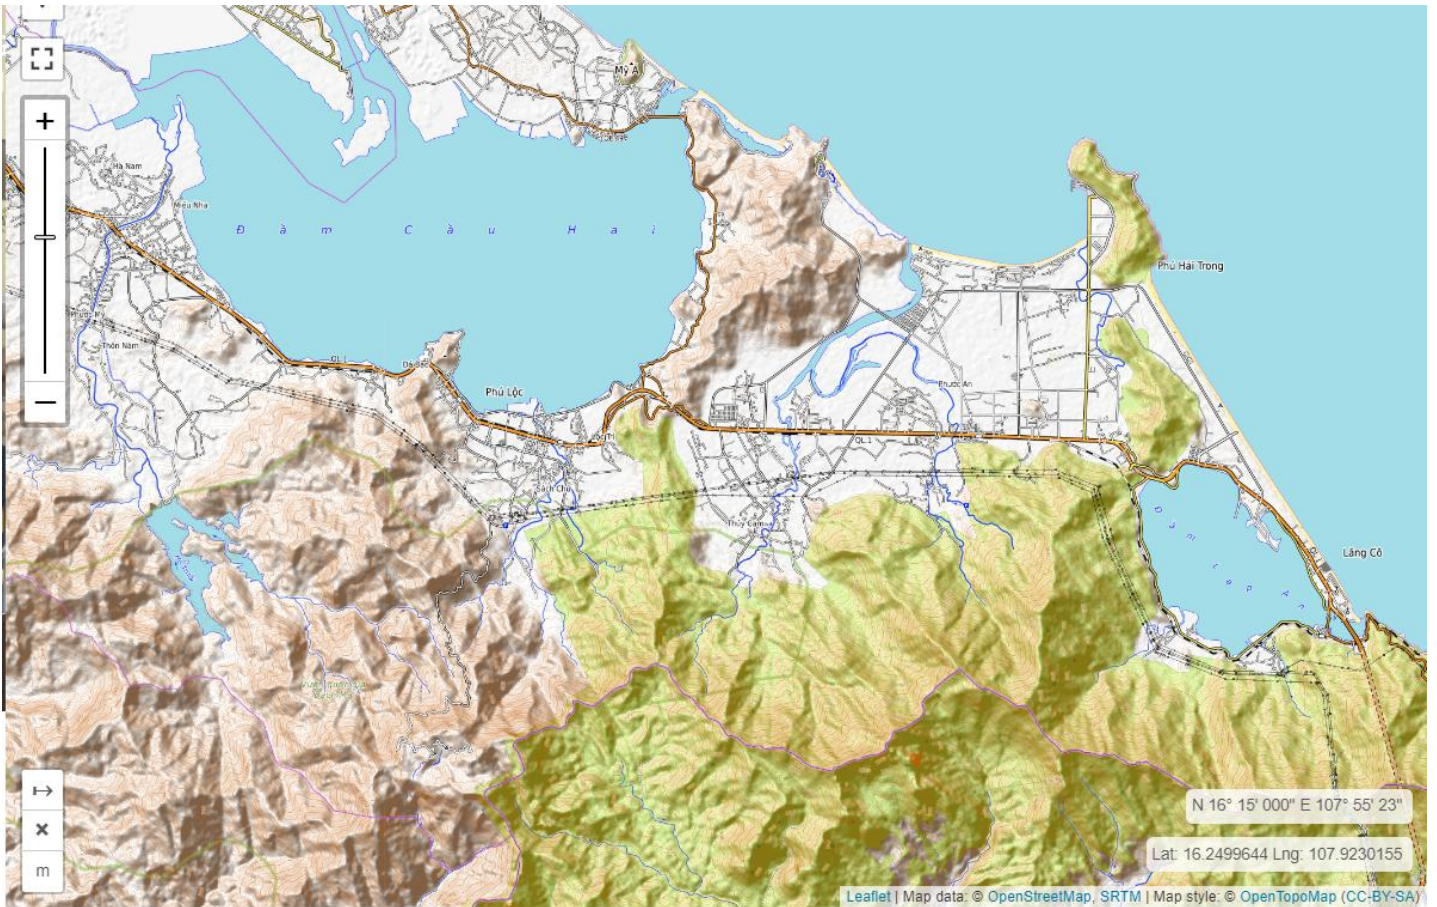
Bản đồ địa hình nổi vùng núi Bạch Mã cho thấy nhánh Mũi Né cùng với nhánh Phước Tượng tạo nên thung lũng, là vùng đất thị trấn Phú Lộc và xã Lộc Trì tọa lạc. Bản đồ trên hình 6 cho thấy rõ các đường phân thủy, trong đó có đường phân thủy và sườn dốc bao quanh vùng thung lũng nằm giữa đông Mũi Né - tây Phước Tượng⁵. Nước dồn từ 3 phía sườn núi theo sông Cầu Hai và sông Rui ra đầm Cầu Hai, chảy qua dưới các cây cầu bắc qua đường Quốc lộ 1A và

đường sắt Bắc - Nam. Nhìn trên bản đồ thấy rõ lưu vực sông Rui nhỏ hơn nhiều so với lưu vực sông Cầu Hai.

Hình 6. Bản đồ nổi địa hình vùng núi Bạch Mã.

Sườn núi Bạch Mã rất dốc, sườn dốc từ 20° - 25° đến 35° - 40° . Vùng núi trong dãy Bạch Mã đến đèo Hải Vân lại cũng thuộc vùng mưa lớn nhất Thừa Thiên Huế. Mưa lớn cộng với sườn núi dốc tạo thành lũ lớn. Trên vùng sườn núi Đông Mũi Né có 3 vệt hẻm núi hội tụ vào cùng một khúc dưới hình cung phệ chạy thẳng theo hướng vuông góc với sông Cầu Hai tại khoảng phía trên cầu Khe Thị, băng qua vùng các bàu Lùm, bàu Lác cùng những con đường liên thôn, mà lưu vực của nó còn lớn hơn gấp đôi lưu vực của hẻm Rui. Cho nên hướng lũ ở đây là rất nguy hiểm và điều xảy ra chiều 02/12/2022 là cảnh báo rõ ràng nhất cho điều đó. Cách xử lý an toàn nhất là thay những con đường liên thôn đó bằng những đoạn cầu cạn, khai thông đường nước bên dưới. Trong khi chưa có được điều đó thì chỉ còn biện pháp tuyên truyền giải thích và cảnh báo về mỗi nguy hiểm xảy ra mỗi khi có mưa lũ để bà con cẩn thận dè chừng.
