ẢNH HƯỞNG ĂN MÒN KIM LOẠI ĐẾN KHẢ NĂNG CHỊU LỰC CỦA VAN THÉP CÔNG TRÌNH THỦY LỢI NQ NGHỆ AN

INFLUENCE OF METALL CORROSION TO FORCE RESISTANT CAPACITY OF STEEL GATE HYDRAULIC WORK NQ NGHE AN

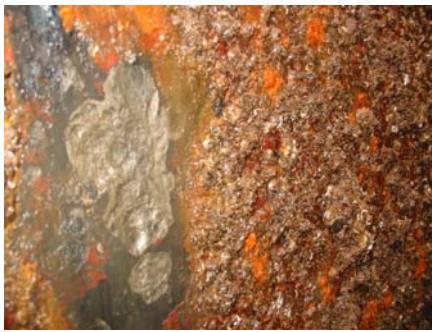
Qua khảo sát 26 công trình ở vùng đồng bằng sông Hồng chúng tôi thấy các cửa van công trình thủy lợi phải làm việc trong điều kiện chịu tác dụng xâm thực mạnh của môi trường nước mặn, ô nhiễm, chịu sự thay đổi của mực nước, làm cho hệ thống cửa van xuống cấp nhanh chóng theo thời gian do bị ăn mòn hết sức nghiêm trọng. Có hai dạng ăn mòn chính là *Ăn mòn điện hoá* và *ăn mòn vi sinh*. Dạng ăn mòn vi sinh thường xảy ra ở các cửa van vùng biển do các con hâu, hà và các vi sinh vật khác bám vào bề mặt van. Trong quá trình sinh sống các sinh vật biển có khả năng tạo ra môi trường axít hoặc các chất có thể phản ứng trực tiếp với sắt gây ra ăn mòn (hình 1a).

Hình 1: Các dạng ăn mòn kim loại: (a) Ăn mòn vi sinh; (b) Ăn mòn lỗ

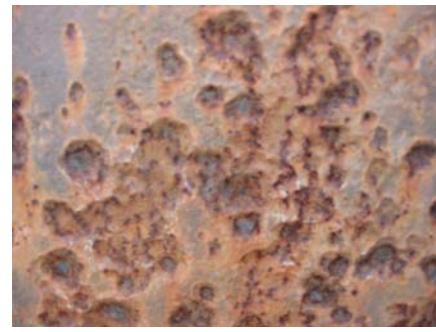
(b)

Mức độ, hình thức ăn mòn trên một cửa van cũng khác nhau theo vị trí. Ăn mòn phát triển theo hướng gần như thẳng góc với bề mặt, làm giảm đáng kể chiều dày phân tử của kết cấu, tạo thành các lỗ. Dạng ăn mòn này rất nguy hiểm vì nó (hình 1b).

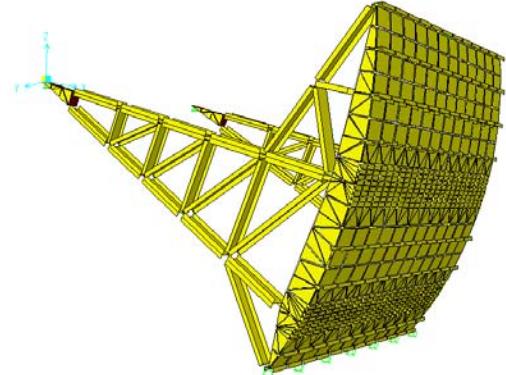
Hình 2

Kết cấu cửa van cung là một kết cấu không gian gồm đầm chính, đầm đứng, đầm phụ, bản mặt và càng van cùng làm việc đồng thời, cửa van được mô hình hoá bằng các phần tử thanh (Frame), phần tử vỏ (shell), xem hình 2.

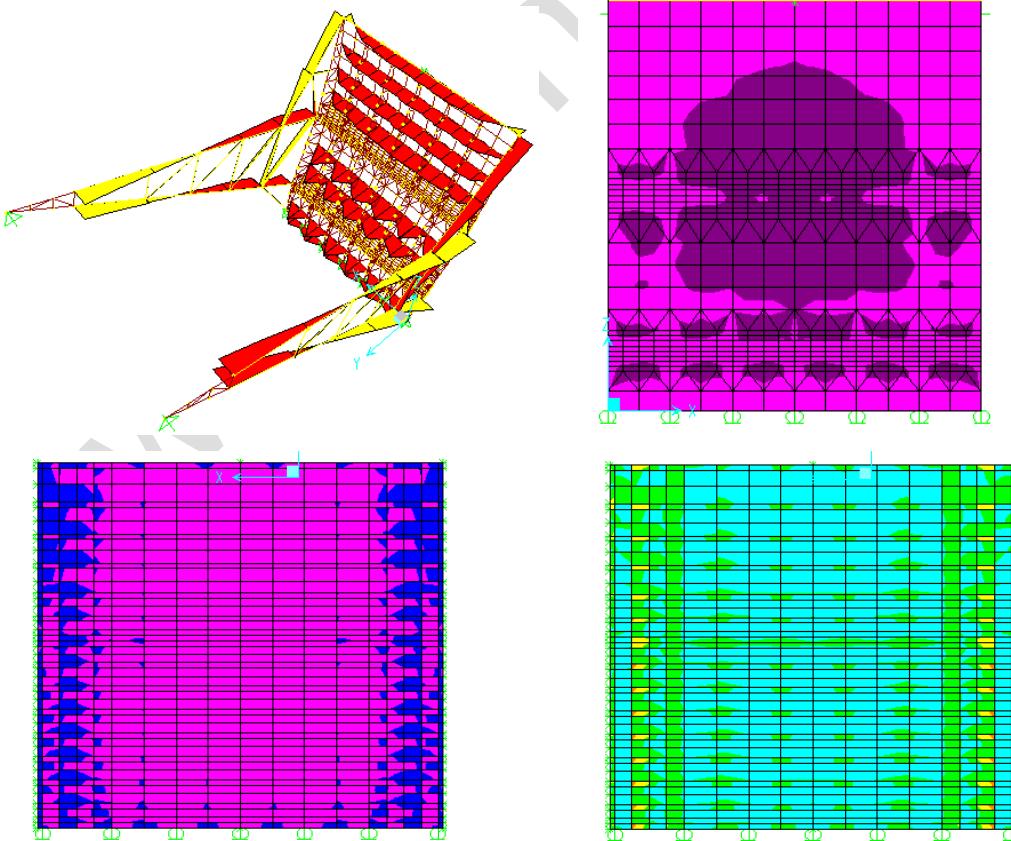
Hình 3: Một số kết quả tính toán nội lực trong cửa van cung NQ

- Kết quả tính toán cho thấy: Do cấu kiện của kết cấu van bị giảm yếu không đồng đều do ăn mòn, làm cho kết cấu van phân phôi lại nội lực và biến dạng, có cấu kiện nội lực tăng lên, có cấu kiện có nội lực giảm đi, song nói chung sự thay đổi nội lực và biến dạng theo xu hướng bất lợi cho sự làm việc của cửa van.
