Một số dạng thảm họa thiên nhiên liên quan đến sự an toàn của hồ chứa

Nghiêm Minh Quang ⁽⁺⁾

⁽⁺⁾ Hội hỗ trợ học thuật Nhật – Việt (JVAST)

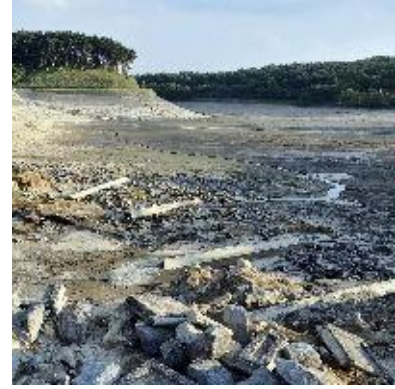
Hình 1b. Sau khi đập Fujinuma vỡ.

Ngày 11 tháng 3 năm 2011 trận động đất chấn độ cấp 7, cấp cao nhất theo thang xếp hạng Nhật bản xảy ra ngoài khơi đông bắc Nhật bản đã làm vỡ đập nước Fujinuma (cao 17,8m dài 133m, hoàn thiện vào năm 1949 tại tỉnh Fukushima, huyện Sukagawa). Khi con đập này bị phá vỡ, ước tính khoảng 1 triệu 500 nghìn mét khối nước đổ ập về hạ lưu khiến 7 người có độ tuổi từ 14 đến 89 thiệt mạng và một em bé một tuổi mất tích. Người dân cách đập khoảng 1km về phía hạ lưu mô tả nỗi sợ hãi khi nhìn thấy những cơn sóng cao chừng 5 đến 10m đổ về phía họ. Những cơn sóng thần này đã cuốn thi thể của một em thiếu niên học sinh cấp II tới vị trí cách xa đập tới 40km. Mười chín ngôi nhà bị phá hủy hoàn toàn, 55 ngôi nhà bị hư hại và 56 hộ dân phải sơ tán khỏi khu vực. Đập vỡ cũng làm úng lụt 86,7ha đất nông nghiệp ở hạ lưu gây tổn thất nặng về kinh tế. Hình ảnh 1a và 1b cho thấy hiện trạng của hồ chứa trước và sau khi xảy ra thảm họa ⁽¹⁾.

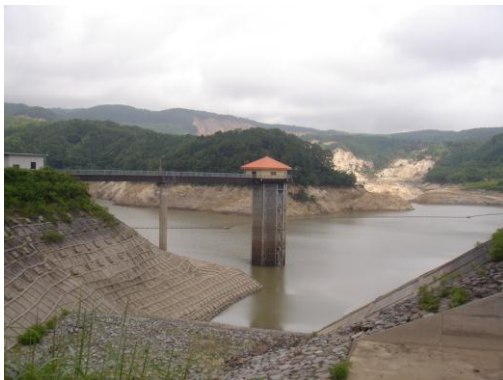
Hình 2. Sạt trượt tại lòng hồ, đứng trên đập nhìn về phía thượng lưu

Vào ngày 14 tháng 6 năm 2008, trận động đất cấp độ lớn 5.7 xảy ra tại hai tỉnh Iwate và Miyaghi miền đông bắc Nhật bản đã làm cho nhiều quả núi vỡ, trượt xuống lòng hồ (ảnh 2,3 và 4).

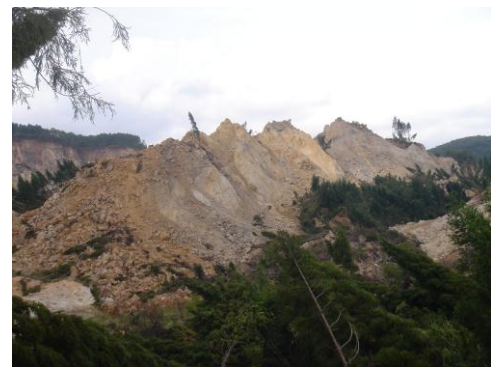
Hình 3. Sạt trượt núi diện rộng nhìn cận cảnh

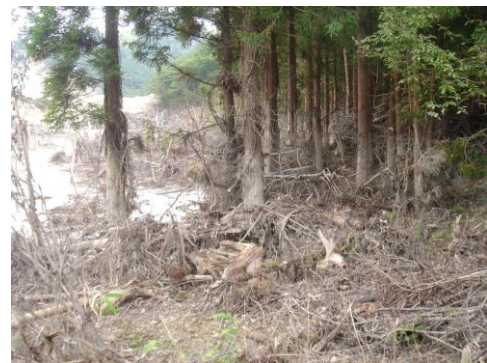
Khi sạt trượt đất diện rộng xảy ra thì lòng hồ cạn, mực nước rất thấp, tuy nhiên các khối đất trộn lẫn với nước thấp này cũng đủ tạo ra một dạng sóng thần bùn cát với chiều cao khoảng 2,4m. Hình ảnh 3 cho thấy vết tích vết bùn do sóng thần tạo ra trên thân cây cao khoảng 2,4 m so với mức nước thông thường. Với chiều cao mực nước thấp đập không bị vỡ. nó khiến dòng bùn cát này bị đẩy chảy ngược về hướng thượng lưu, phá hủy tất cả đường xá cầu cống trên đường đi của nó. Tuy chỉ với chiều cao 2,4 m nhưng

Hình 4. Vết tích chiều cao của sóng thần

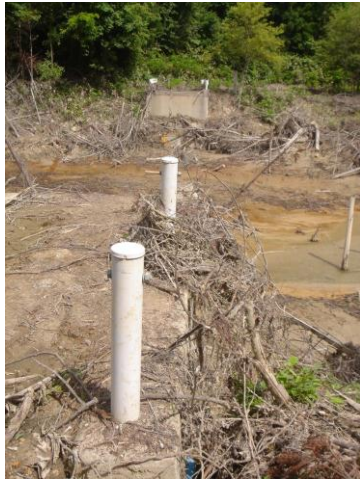
động năng của cơn sóng thần bùn đất này đủ để “xé” kết cấu hàn nối hai vai và mố trụ của một cây cầu rộng hơn 4,0m, dài khoảng 50m và “ném” cây cầu này ngược về thượng lưu cách vị trí cũ khoảng 100m.

Hình 5 Vị trí cũ của cây cầu bị phá hủy

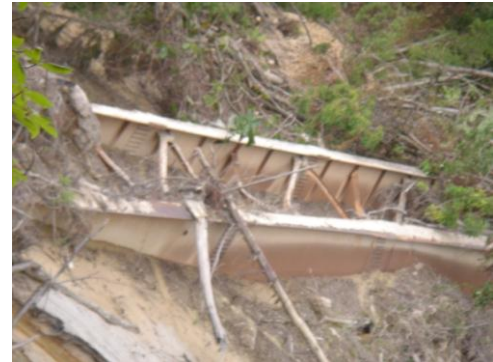
Hình 6. Dầm cầu thép bị ném về thượng lưu vị trí này cách vị trí cũ khoảng 100m

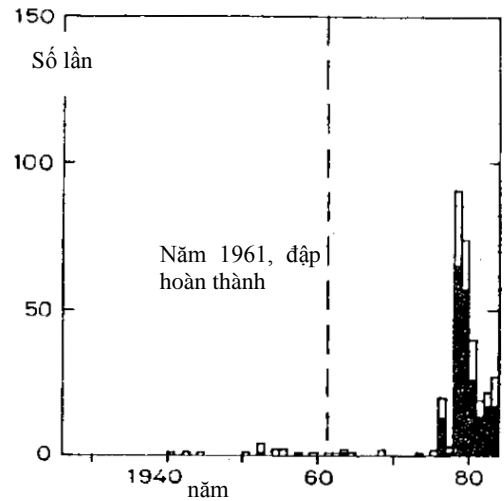
Bảng thống kê các nhà khoa học Nhật bản đã khẳng định thảm họa gây ra trận động đất Tây Nakano làm chết 29 người vào ngày 14 tháng 9 năm 1984 là do con đập Makio cao 104.5 m gần đó. Thời báo Trung Nhật ngày 10 tháng 10 năm 1984 đã đăng lại các nghiên cứu của PGS. Otake (viện nghiên cứu phòng chống thảm họa thiên nhiên) với tiêu đề “Đập, thủ phạm gây ra động đất”. Trong đó có số liệu thống kê thể hiện rõ số lần tăng nhanh của động đất sau hi đập Makio đưa vào sử dụng vào năm 1961 (biểu đồ 1).

Biểu đồ 1. Số lần động đất xuất hiện tại vùng quanh đập

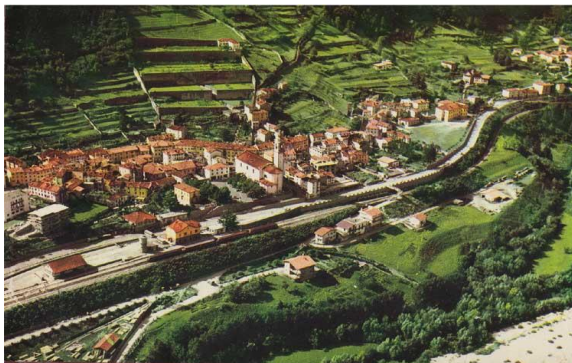
Hình 9a. Làng Longarone trước khi xảy ra thảm họa

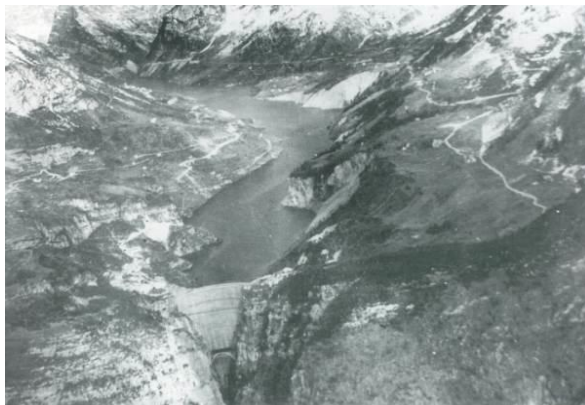
Hình 10a. Hồ chứa Vajont trước thảm họa 1963

cho các nhà quản lý. Ngày 9 tháng 10 năm 1963, khi đập đang trong quá trình tích nước, khi mức nước trong hồ dâng đạt tới đỉnh với độ sâu cột nước 250m, khoảng 270 triệu mét khối đất sạt xuống hồ chứa với tốc độ khoảng 110km/h (hình 10a và 10b) . Nó tạo ra sóng thần vọt qua con đập cao 262m dội thẳng vào hai ngôi làng ở hạ lưu, hình 9a,b cho thấy làng Longarone bị phá hủy hoàn toàn dưới sức tàn phá của dòng nước. Khoảng hơn 2000 người tại hai ngôi làng bị thiệt mạng. Trong hình 8, đường viền chấm đỏ là ranh giới khối đất trượt năm 1960, đường viền đỏ là ranh giới khối đất trượt năm 1963 và đường viền màu lá cây là ranh giới cột nước do khối đất trượt tạo ra. Làng Longarone và Pirago bị phá hủy hoàn toàn⁽⁶⁾.

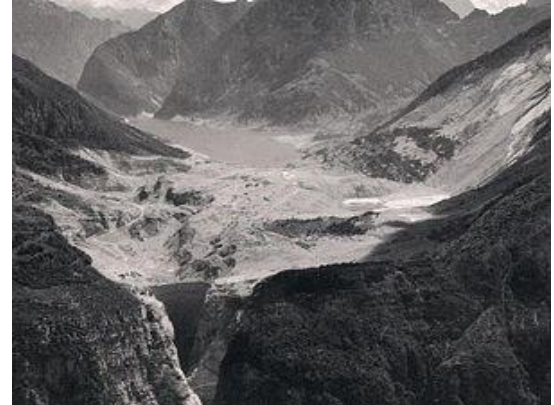
Hình 10b. Hồ chứa Vajont sau thảm họa 1963
