## PHÂN TÍCH NGUYÊN NHÂN VỠ ĐẬP KE 2/20 REC – HÀ TĨNH

GS. TS. Nguyễn Chiến

ThS. Hồ Sỹ Tâm

Khoa Công trình – ĐHTL

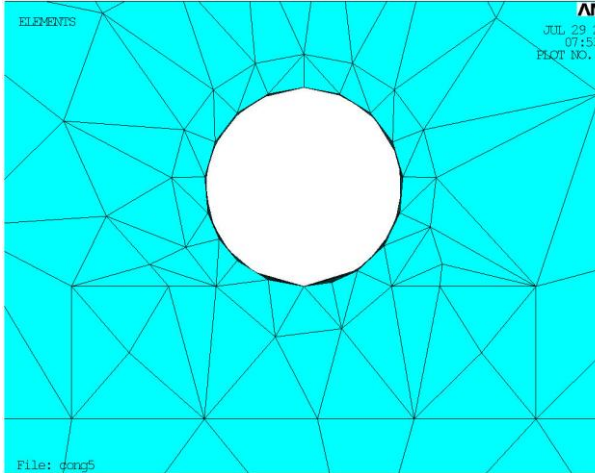
Hình 4. Lưới phần tử quanh công

- Ứng suất kéo lớn nhất xuất hiện tại mặt trong ống công, vị trí trên đỉnh và phần tiếp giáp với đế; ứng suất nén lớn nhất tại vị trí hai bên hông công.
- Mặt cắt công ở giữa đỉnh đập có giá trị ứng suất kéo, nén lớn nhất.
- Trị số ứng suất kéo  $\sigma_{\max}$  ở mặt trong bằng  $4450 \text{ KN/m}^2$ , vượt quá  $R_K$  của bê tông M200 ( $R_K = 1173 \text{ KN/m}^2$ ); đối chiếu với hàm lượng thép hiện trạng thì kết cấu công không đảm bảo về mặt chịu lực và có khả năng bị nứt, gãy.
