Thiết kế an toàn đập hiện đại và bền vững

Tiến sĩ Martin Wieland

Chủ tịch Ủy ban Địa chấn trong Thiết kế đập, Hội Đập Lớn thế giới
Poyry Switzerland Ltd., Zurich, Thụy Sĩ

PHẦN C

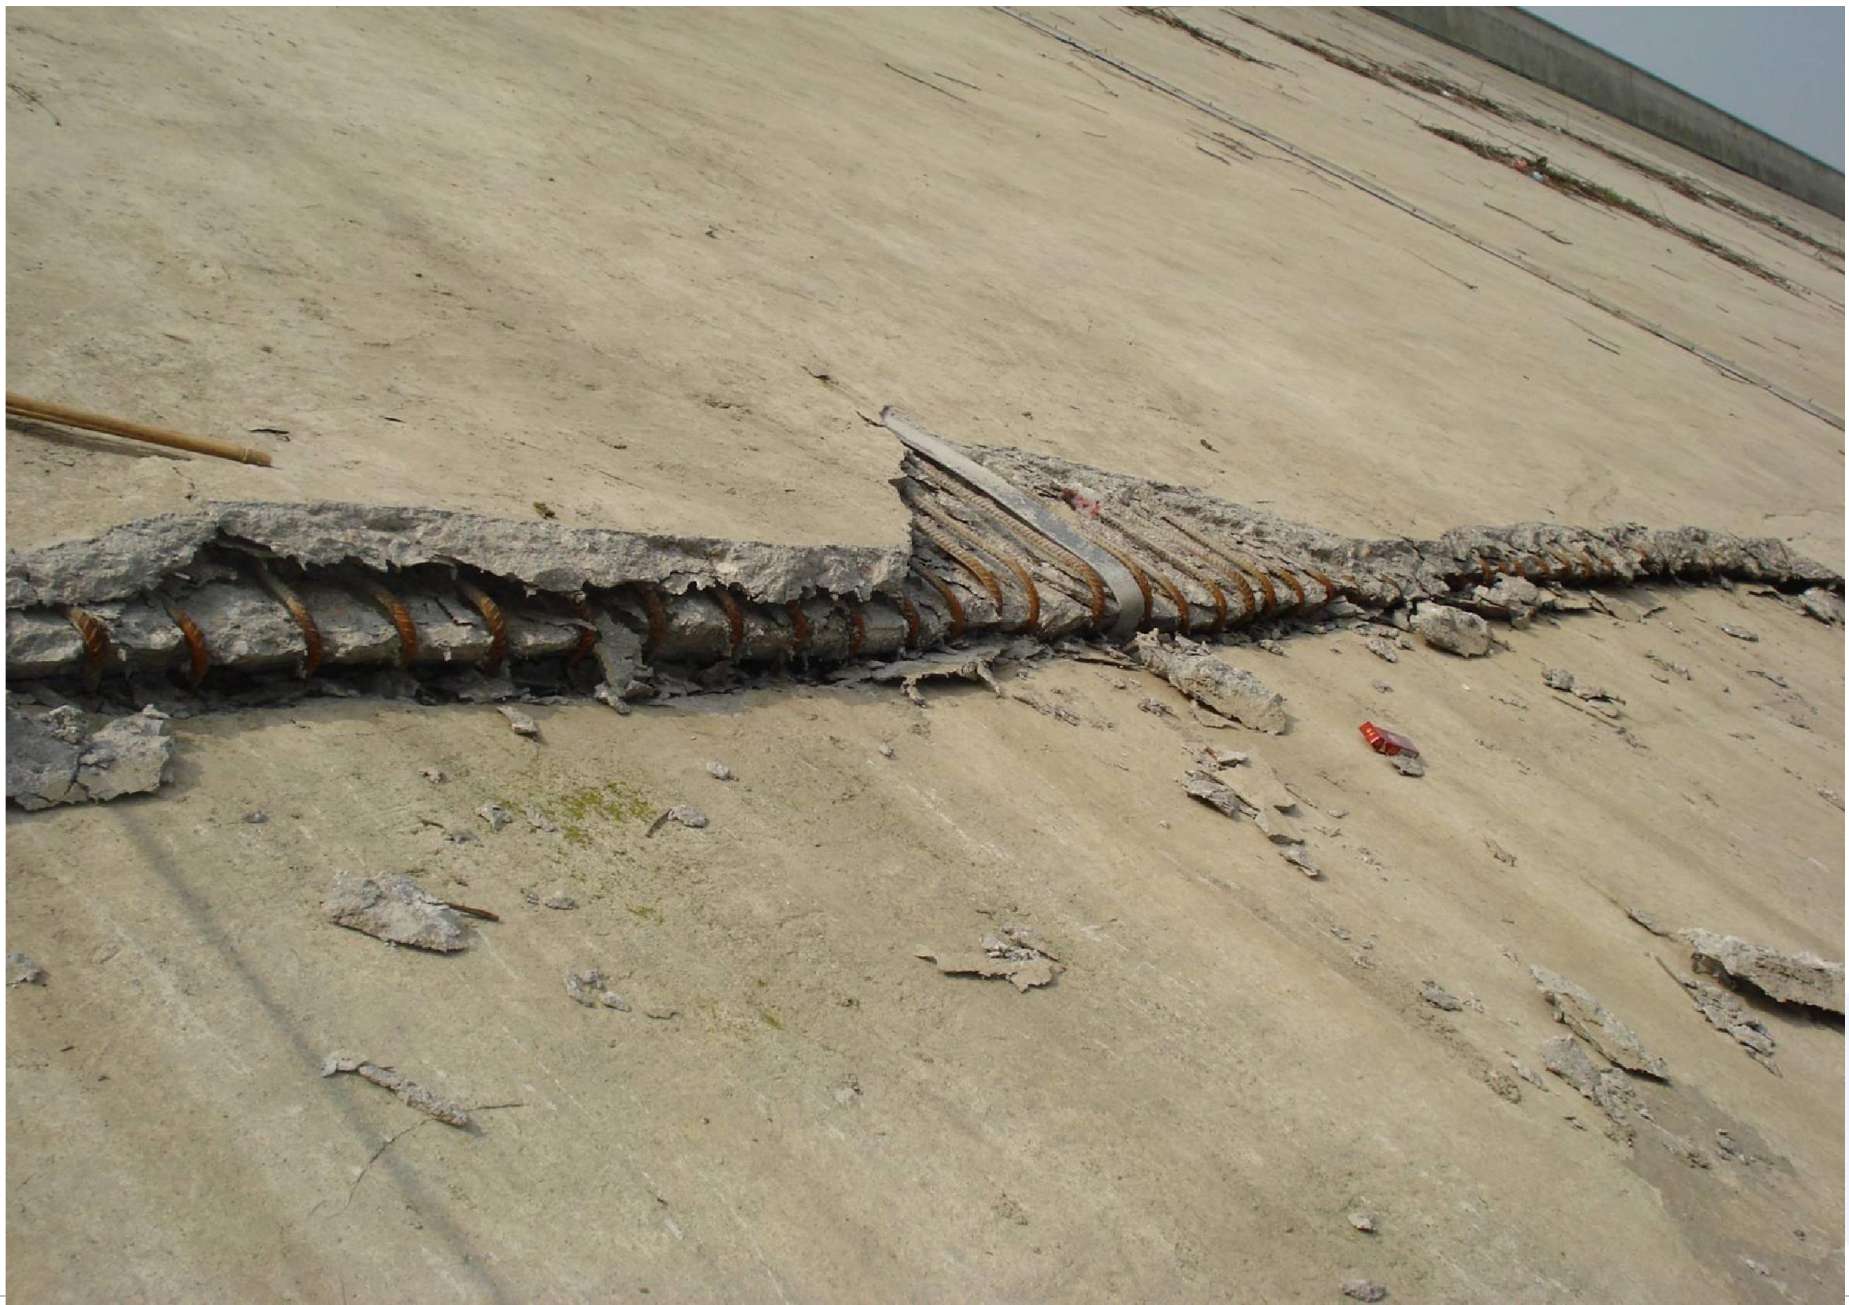
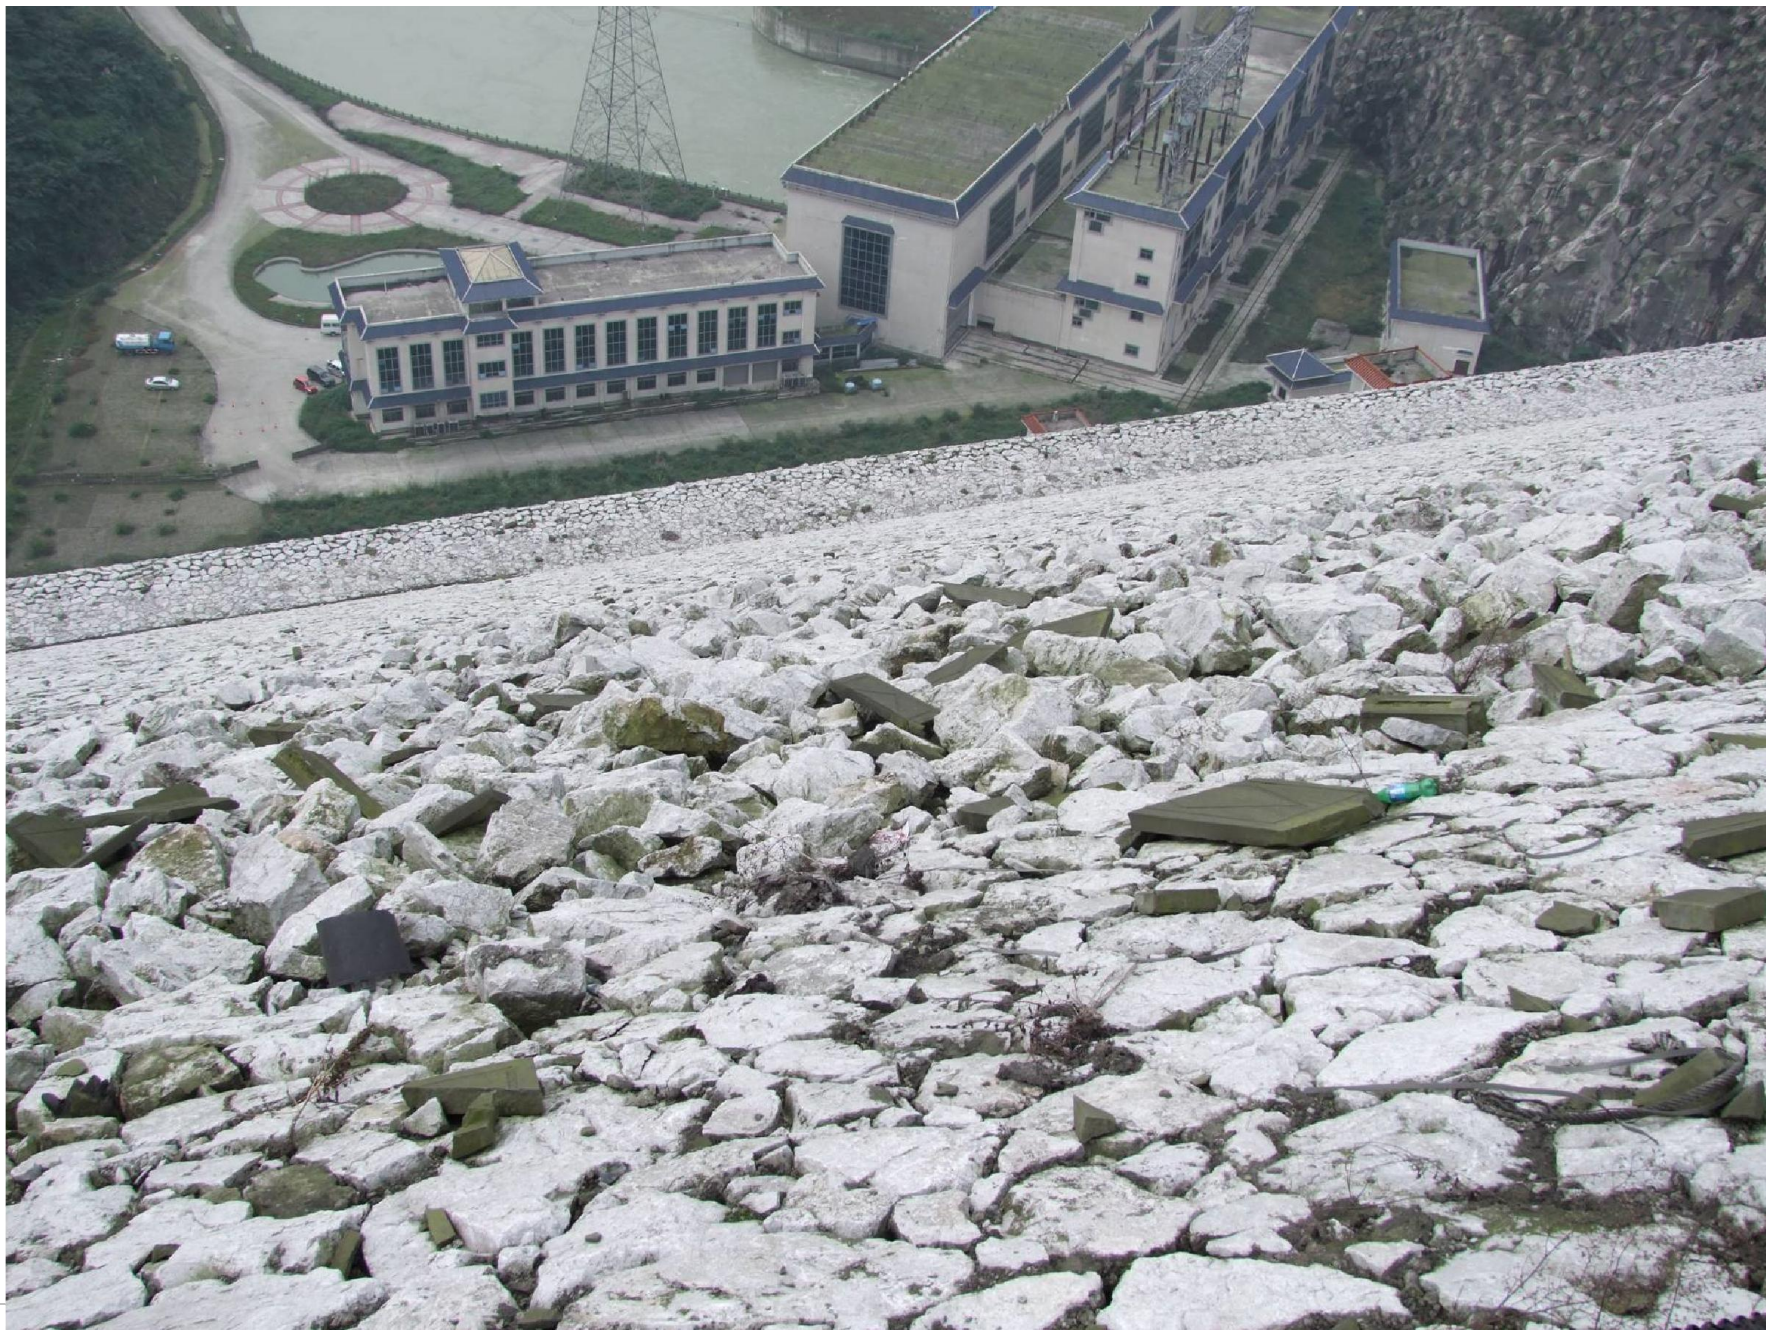
Đập CFRD Ishibuchi, Nhật Bản

Đập CFRD Ishibuchi (53 m), động đất Iwate Miyagi 2008 (M=6.8)

- Độ sâu chấn tiêu: 8 km; đứt gãy nghịch (chờm).
- Khoảng cách tâm chấn: 11 km.
- PGA khoảng 0.5 g
- Đỉnh gia tốc: 1.5 g
- Bị rò rỉ 1 năm sau khi hoàn thành năm 1953: 200 l/giây
- Sau trận động đất, rò rỉ tăng từ 45 l/s đến 115 l/s
- Lún lớn nhất ở đỉnh: khoảng 60 cm, mặt đập bị nhấp nhô, lượn sóng và phần lát mặt đỉnh đập bị nứt.
- Bản mặt bê tông không bị hư hại.
