ẢNH HƯỞNG CỦA VIỆC BỎ TRÍ THÉP ĐÈN ỨNG SUẤT TRONG KẾT CẤU CÔNG HỘP DƯỚI ĐẬP

Nguyễn Văn Xuân¹, Nguyễn Cảnh Thái², Nguyễn Ngọc Thắng²

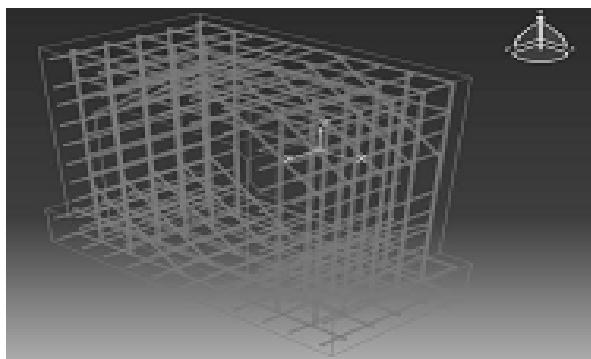
Hình 3. Bố trí cốt thép trong mô hình Abaqus

Mô hình sử dụng phần tử C3D8R, là phần tử khối 3 chiều, 8 nút được gán cho các phần tử khối solid của bê tông (Dassault Systèmes, 2012). Các thanh cốt thép được mô hình hóa dạng thanh (truss). Các thanh cốt thép được nhúng (embedded) trong bê tông với già thiết dính bám giữa cốt thép và bê tông là tuyệt đối (American Concrete Institute, 1995) (European Standard, 2007).

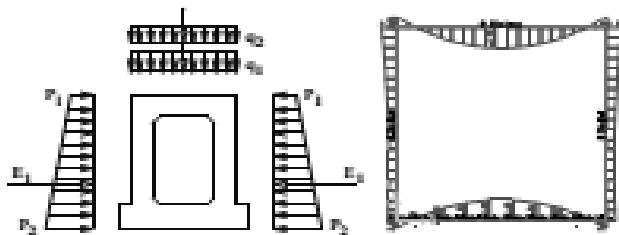
Hình 4. Lực tác dụng chính và biểu đồ momen làm việc bình thường

Đốt cổng được xét nằm dưới 20m đất, chịu tải trọng xe H10 và người qua lại: $q_1=37,992 \text{ T/m}^2$, thiết bị lu lèn gây ra tải trọng: $q_2=35 \text{ T/m}^2$.
