SỰ CỐ KỸ THUẬT TRONG XÂY DỰNG CÔNG TRÌNH NGẦM DỰ BÁO, PHÒNG NGỪA VÀ KHẮC PHỤC

THE TECHNICAL PROBLEMS IN UNDERGROUND CONSTRUCTION
FORECAST, PREVENT AND SOLUTION

TS. Nguyễn Văn Quyển
Trường Đại học Mở - Địa chất

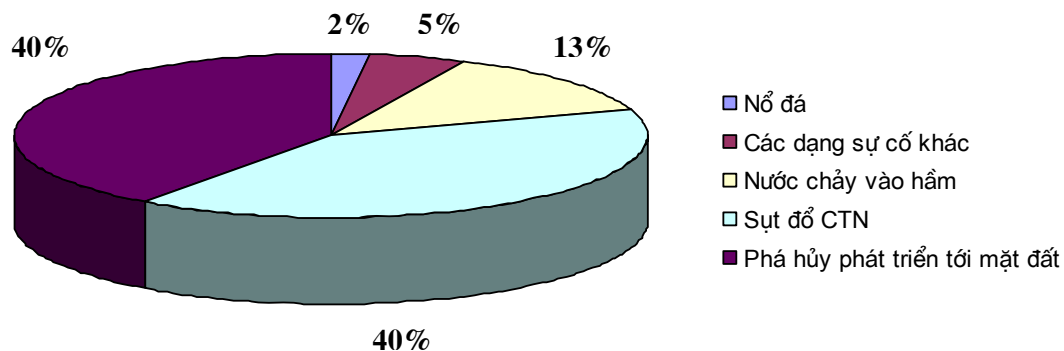
Theo kết quả thống kê thì dạng sự cố kỹ thuật phá huỷ đến mặt đất là chiếm phần lớn trong các dạng sự cố kỹ thuật xảy ra trên thế giới. Tuy nhiên, sự cố kỹ thuật này thường kết hợp với hiện tượng nước chảy vào công trình. Do đó, phần nước chảy vào công trình trong thực tế lớn hơn.

Hình 1. Biểu đồ tỉ lệ các dạng phá hủy xảy ra trong CTN trên thế giới

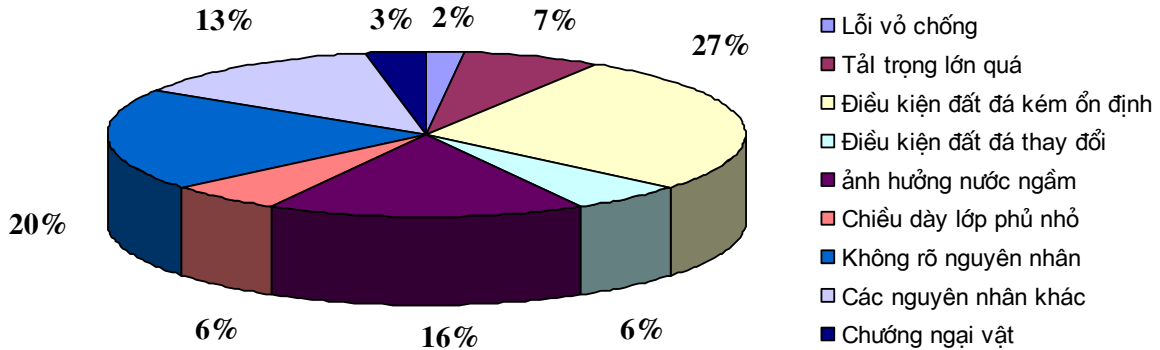
Trên hình 2 là biểu đồ các dạng nguyên nhân gây ra sự cố kỹ thuật khác nhau. Mặc dù, có nhiều nguyên nhân khác nhau gây ra sự cố kỹ thuật, nhưng ở đây chỉ thể hiện các nguyên nhân chính. Tất nhiên, một số nguyên nhân trong số đó phụ thuộc lẫn nhau hoặc xảy ra liên tiếp.

Hình 2. Biểu đồ tỉ lệ các nguyên nhân gây phá hủy công trình ngầm trên thế giới
