HIỆN TRẠNG AN TOÀN ĐÊ, ĐẬP Ở VIỆT NAM

TS. Vũ Hoàng Hưng
Trường Đại học Thủy Lợi

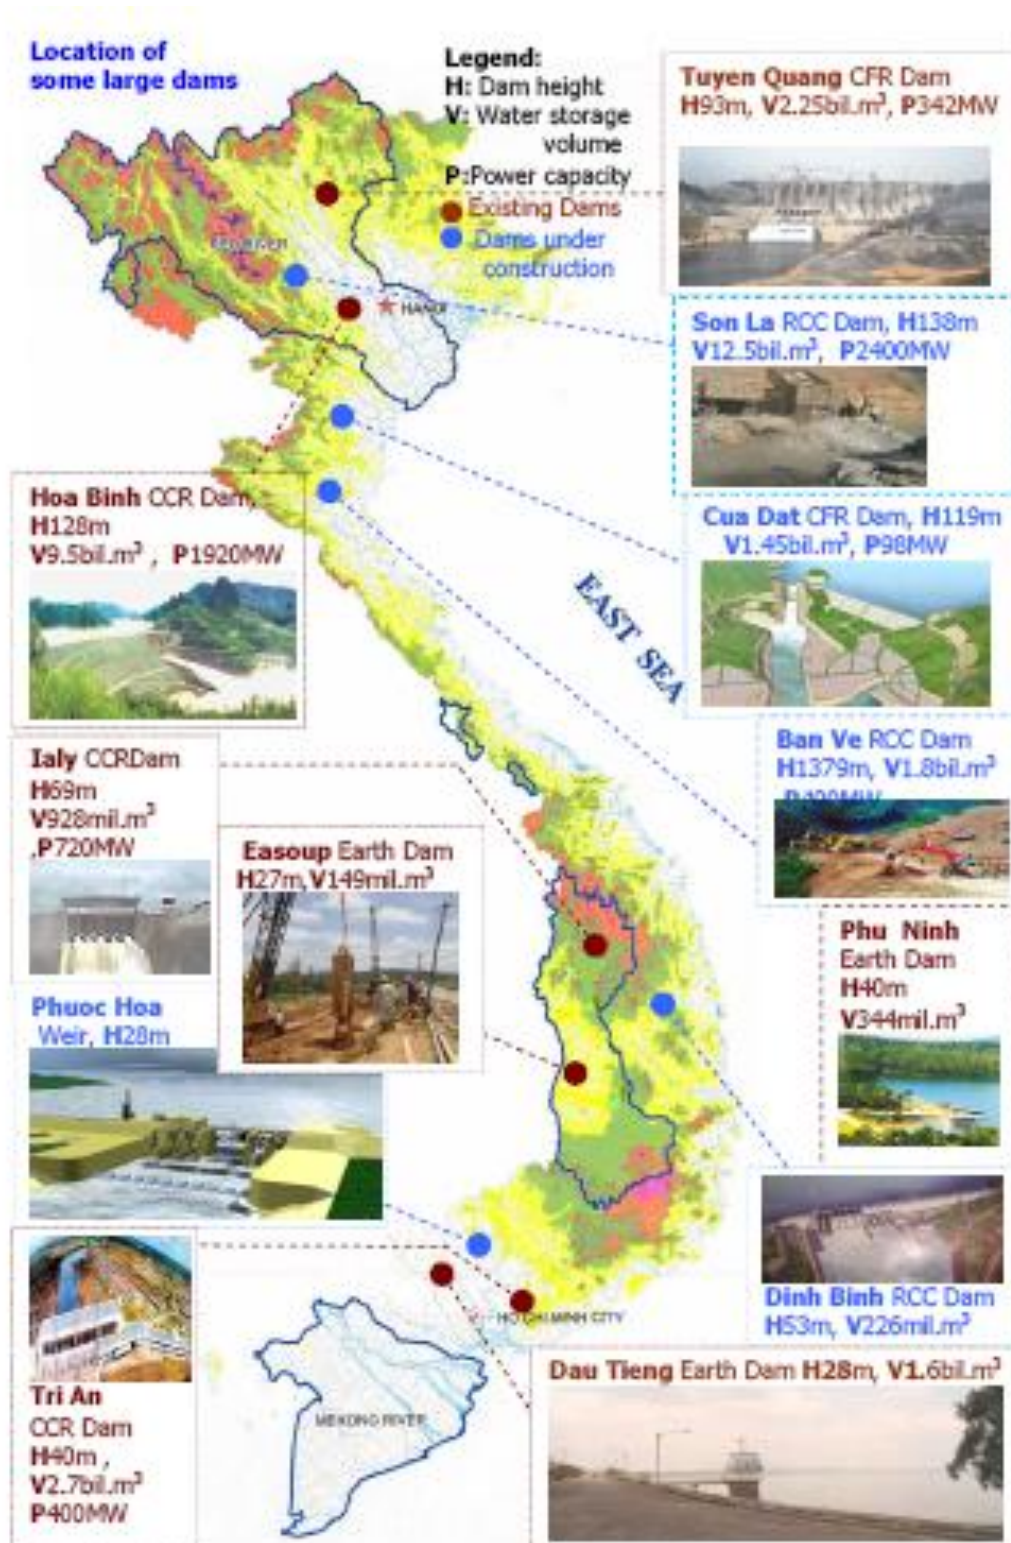
Hình 0: Một vài đập lớn điển hình ở Việt Nam

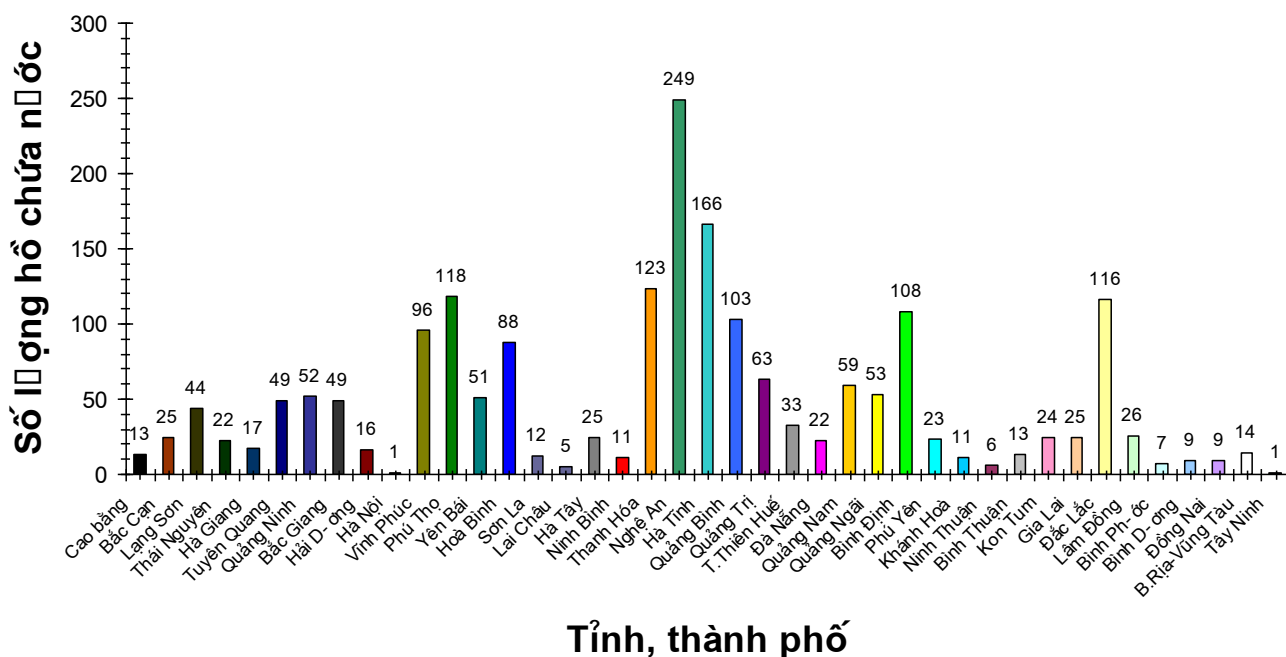
Hình 1: Biểu đồ phân bố hồ chứa nước toàn quốc (hồ có dung tích >200.000m³)

Trong đó có 10 hồ thủy điện có tổng dung tích 19 tỷ m³ còn lại là 1957 hồ thủy nông với dung tích 5,842 tỷ m³. Nếu chỉ tính các hồ có dung tích từ 1 triệu m³ nước trở lên thì hiện nay có 587 hồ có nhiệm vụ tưới là chính. Các hồ chứa phân bố không đều trên phạm vi toàn quốc. Trong số 61 tỉnh thành nước ta có 41 tỉnh thành có hồ chứa nước (xem biểu đồ phân bố hình 1). Các tỉnh miền Bắc và miền Trung có diện tích tự nhiên

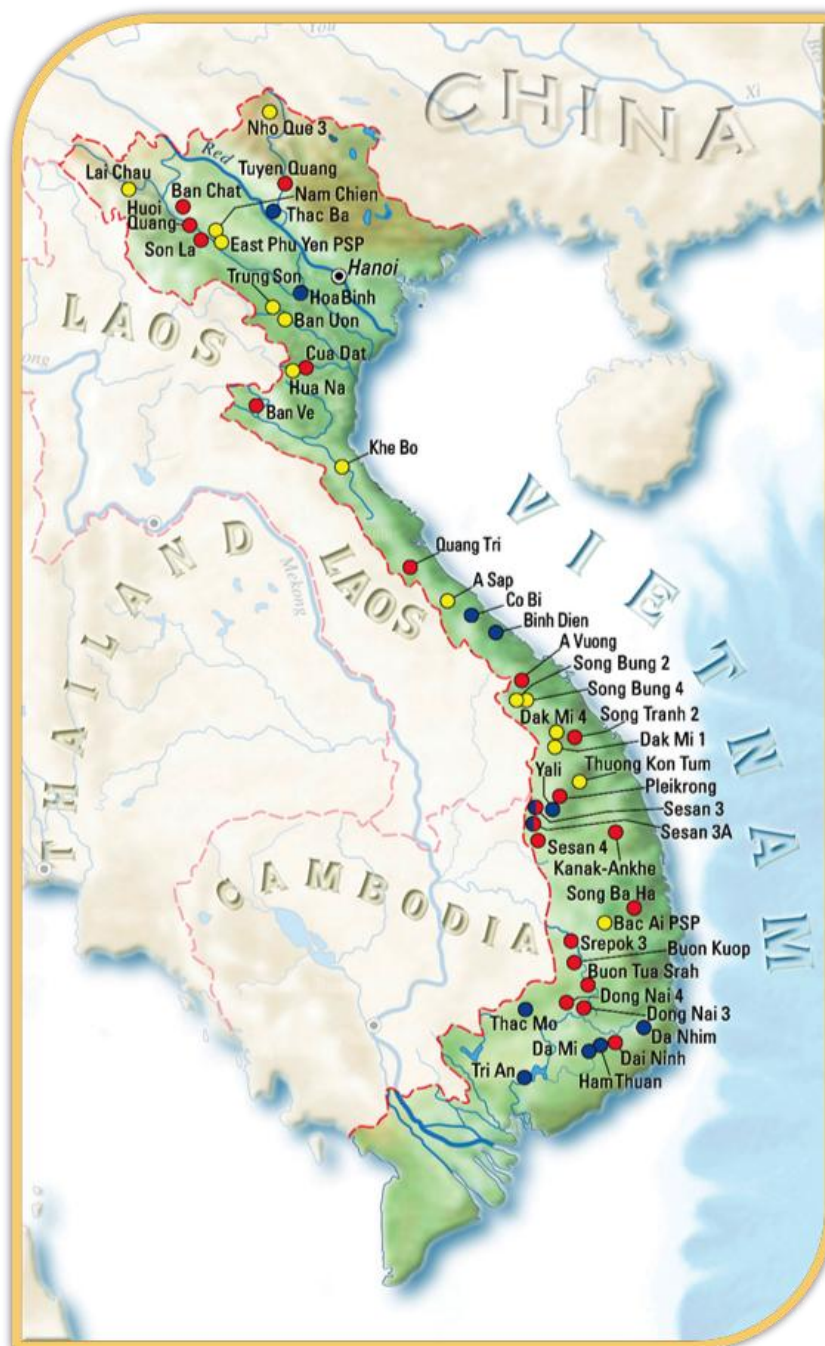
Hình 2: Đập cao trên 60m đã đang và sẽ xây dựng ở Việt Nam

có nguồn trữ năng thủy điện dồi dào, tổng công suất có thể lắp đặt khoảng 18000 MW, trong đó các trạm có công suất 10MW/trạm trở lên đảm nhiệm khoảng 90~92%. Khoảng hơn 10 năm trở lại đây, các dự án thủy điện phát triển nhanh chóng cùng với đó là việc xây dựng các hồ chứa có đập lớn cao trên 60m và đa phần là đập bê tông với công nghệ thi công đầm lặn (xem hình 2).

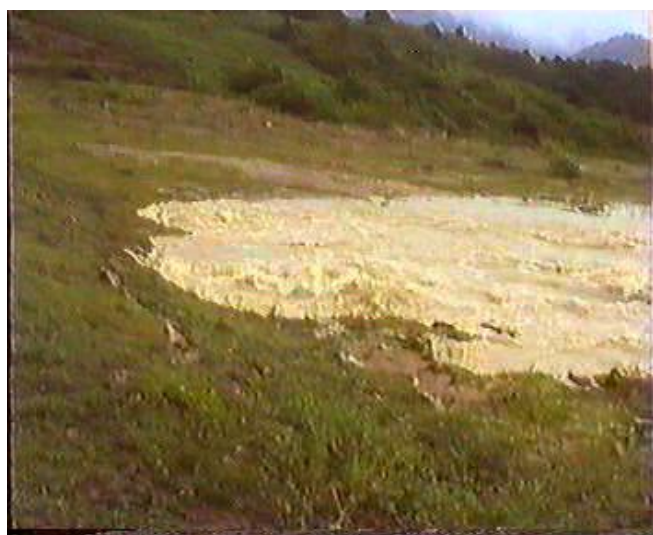
Hình 3: Sự cố đập Am Chúa – Khánh Hòa

Hồ Am Chúa được xây dựng năm 1987 và cơ bản hoàn thành vào năm 1992. Hồ có đập đất dài 330m, cao 24.5m, cao trình đỉnh đập 37.0m.

Sự cố đập xảy ra vào tháng 10/1989 và tháng 10/1992: Do mưa to kéo dài, nước hồ dâng lên, thấm mạnh qua thân đập. Nguyên nhân gây ra

sự cố là do chất lượng công tác thi công đắp đập. Khối đất đắp bị phân tách từng lớp, có các lớp kẹp bụi khô màu xám tro, mật độ tập trung nhiều ở lỗ rỗng, độ ẩm đất không đều, độ chặt kém và không đồng đều, các chỉ tiêu đạt thấp so với yêu cầu của thiết kế.

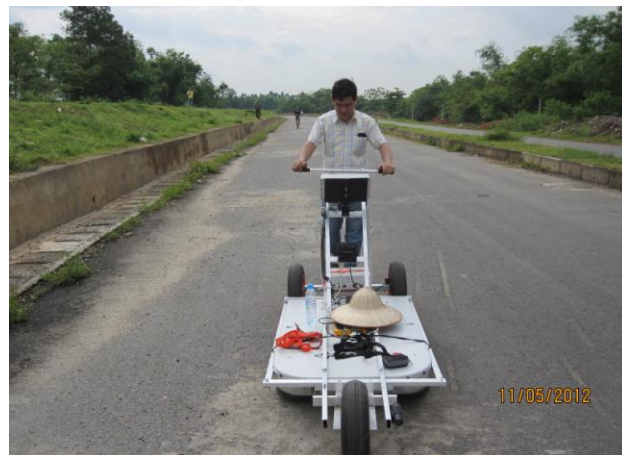
Công nghệ rada khảo sát mặt đất đang được thử nghiệm tại đề Sen Chiêu (Hà Nội)

Hiện nay tại Việt Nam để đánh giá an toàn đê đập chủ yếu dựa vào số liệu quan trắc thực tế làm việc của công trình. Với các công trình đã xây dựng cách đây vài chục năm (chủ yếu là đập đất), thiết bị quan trắc vừa thiếu vừa yếu, thậm chí không còn hoạt động nên khó đánh giá được an toàn hiện tại của công trình. Với sự giúp đỡ của Hà Lan (tập đoàn Holland - Delta), chúng tôi đã thử nghiệm sử dụng các công nghệ tiên tiến để tiến hành quan trắc các khuyết tật tại các công trình điển hình ở Việt Nam như đê Sen Chiêu (Hà Nội), đê Sa Rài (Đồng Tháp)

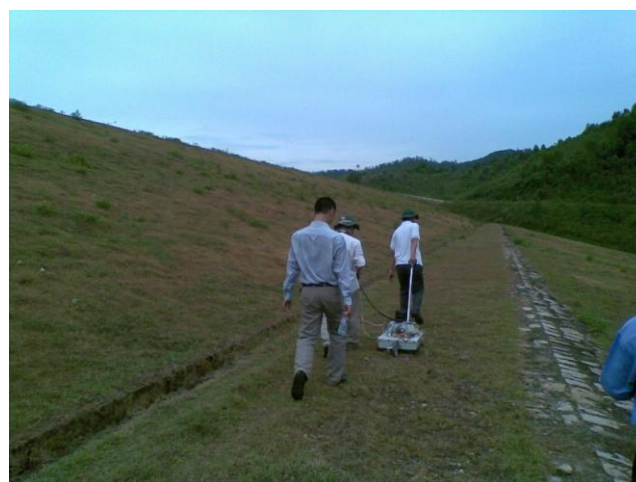
Công nghệ rada khảo sát mặt đất đang được thử nghiệm tại đập Phú Ninh (Quảng Nam)

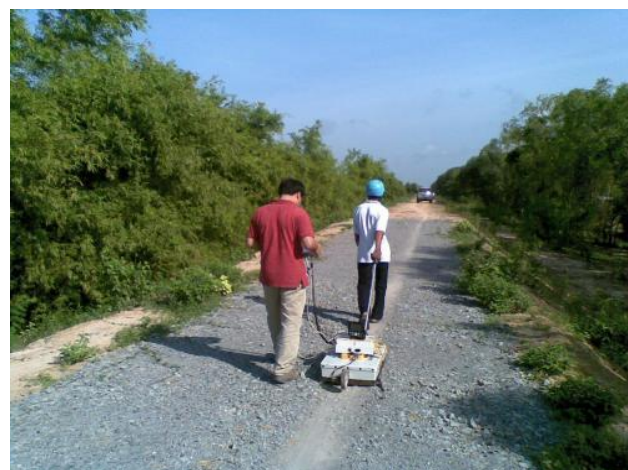
Công nghệ rada khảo sát mặt đất đang được thử nghiệm tại đề Sa Rài (Đồng Tháp).
