Vài hình ảnh hạ du sông Hồng (đoạn Việt Trì – Xuân Quan) tháng 3/2016

Giữa tháng 3/2016, đồng bằng sông Hồng vẫn đang trong mùa khô tuy không phải thời điểm gay gắt nhất. Một vài hình ảnh được ghi lại dưới đây phản ánh phần nào thực trạng dòng chảy sông Hồng ở đoạn Việt Trì – Xuân Quan ngày 14/3/2016.

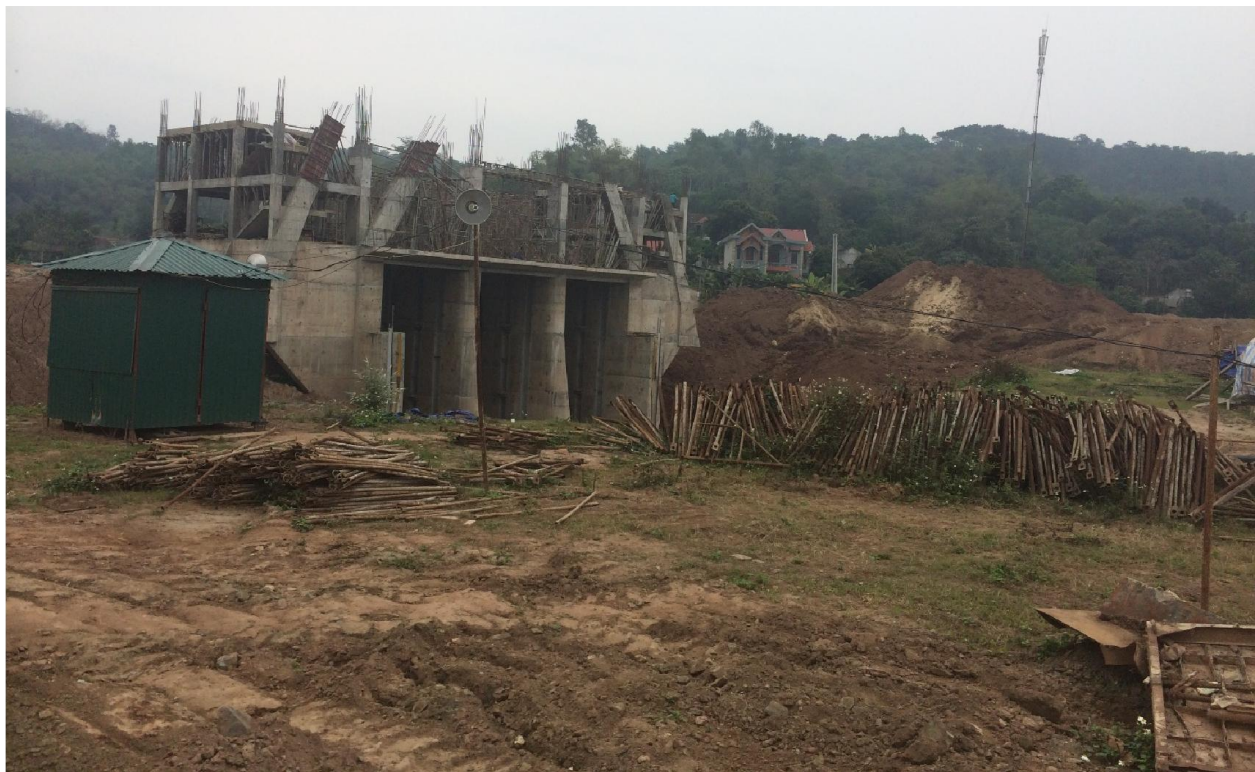
Cống Lương Phú lấy nước sông Đà cho sông Tích đỡ đang từ nhiều năm nay

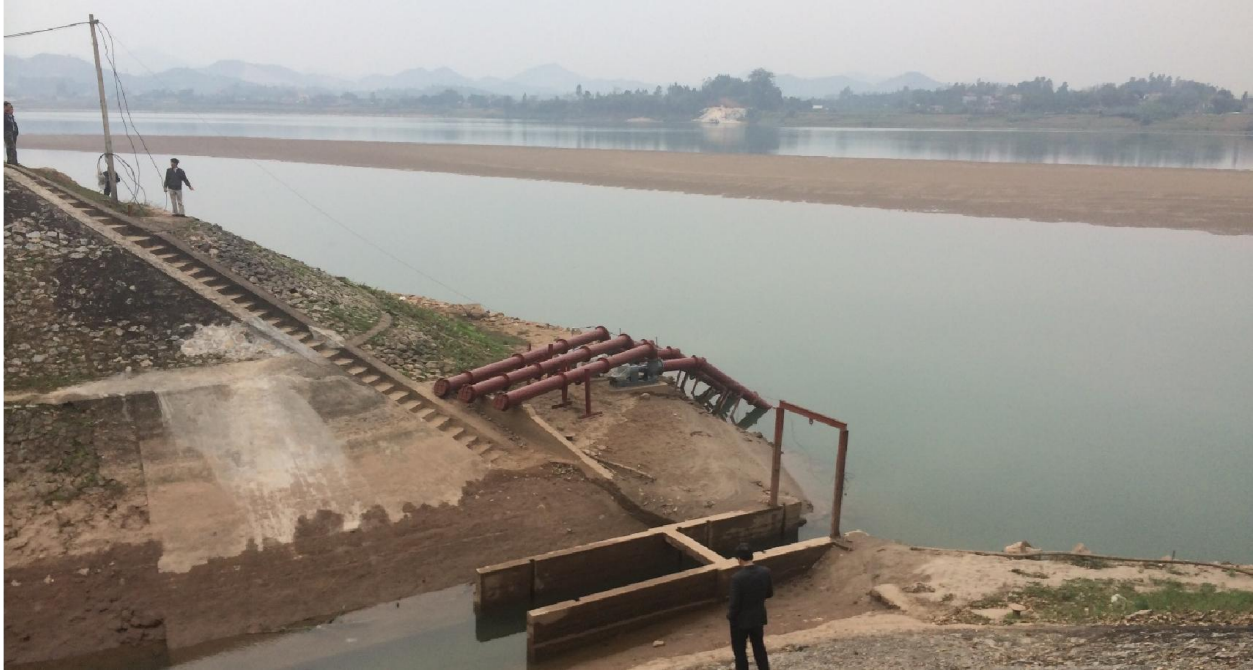
*Cửa lấy nước trạm bơm Sơn Đà (gần ngã ba Thao – Đà) đã cạn.
Cao trình mức nước tại đây là 1,4m.*

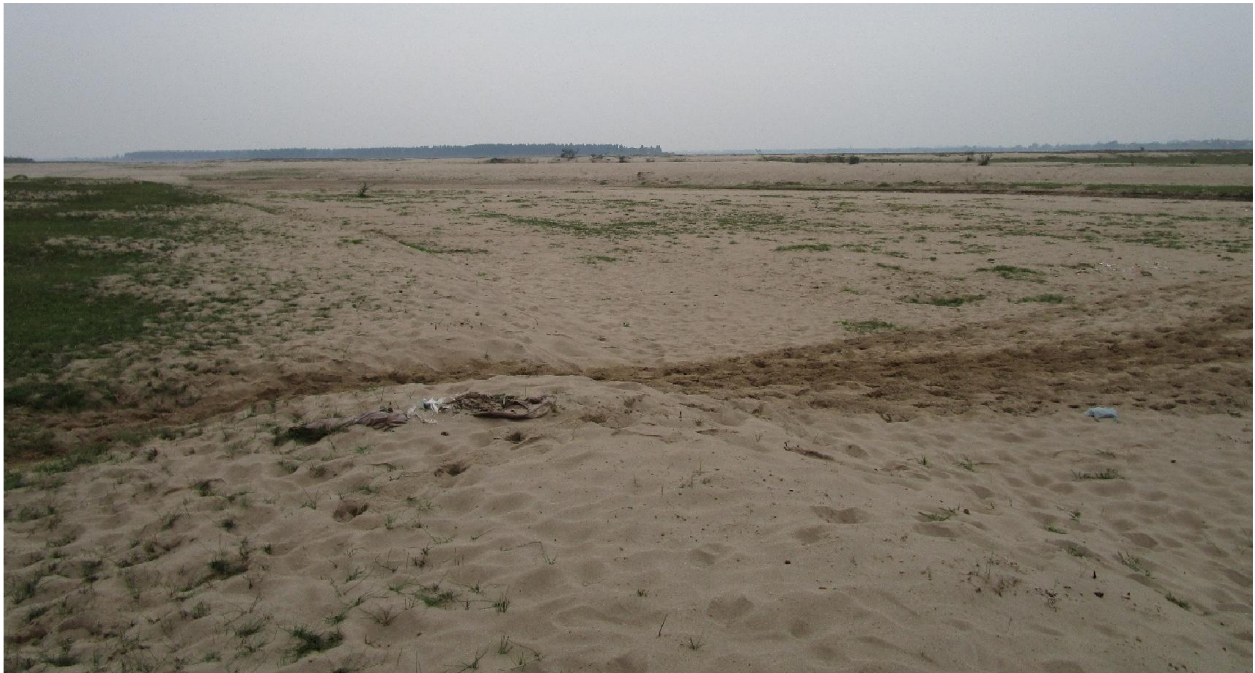
Sông Hồng tại Việt Trì hầu như chỉ còn là những bãi cát trải dài

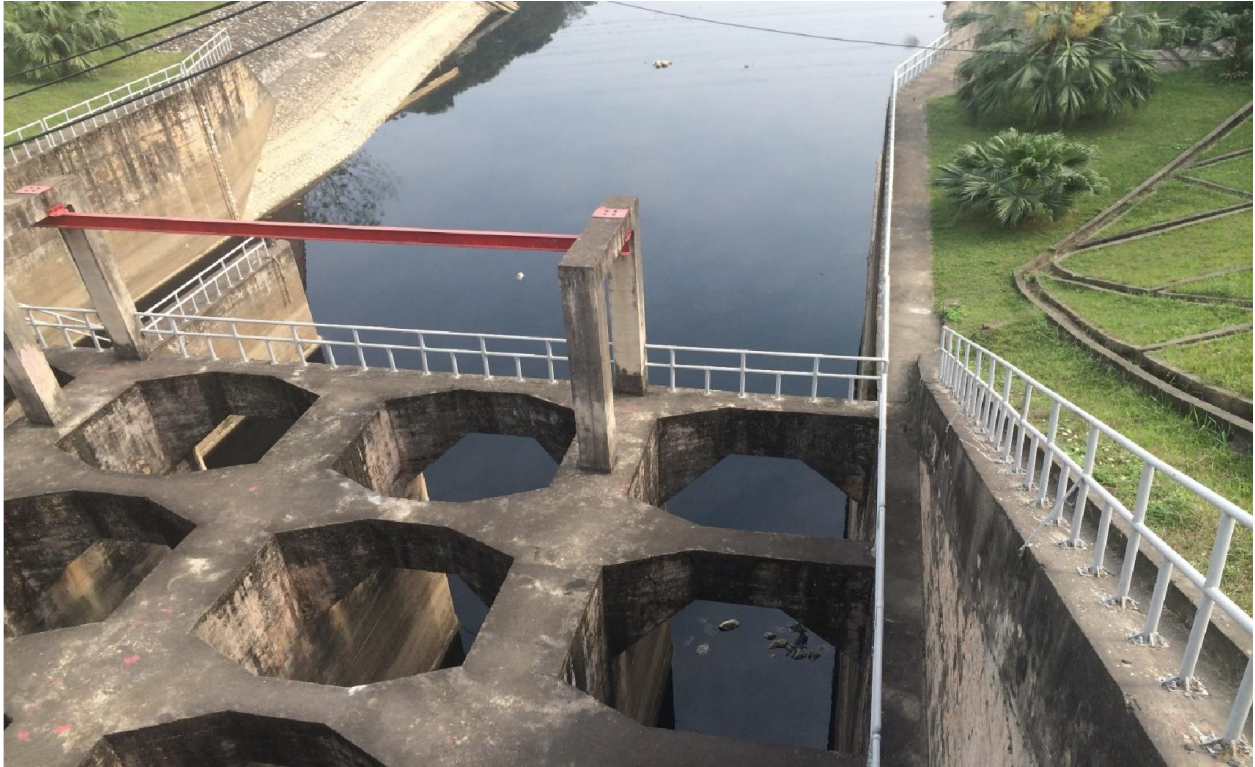
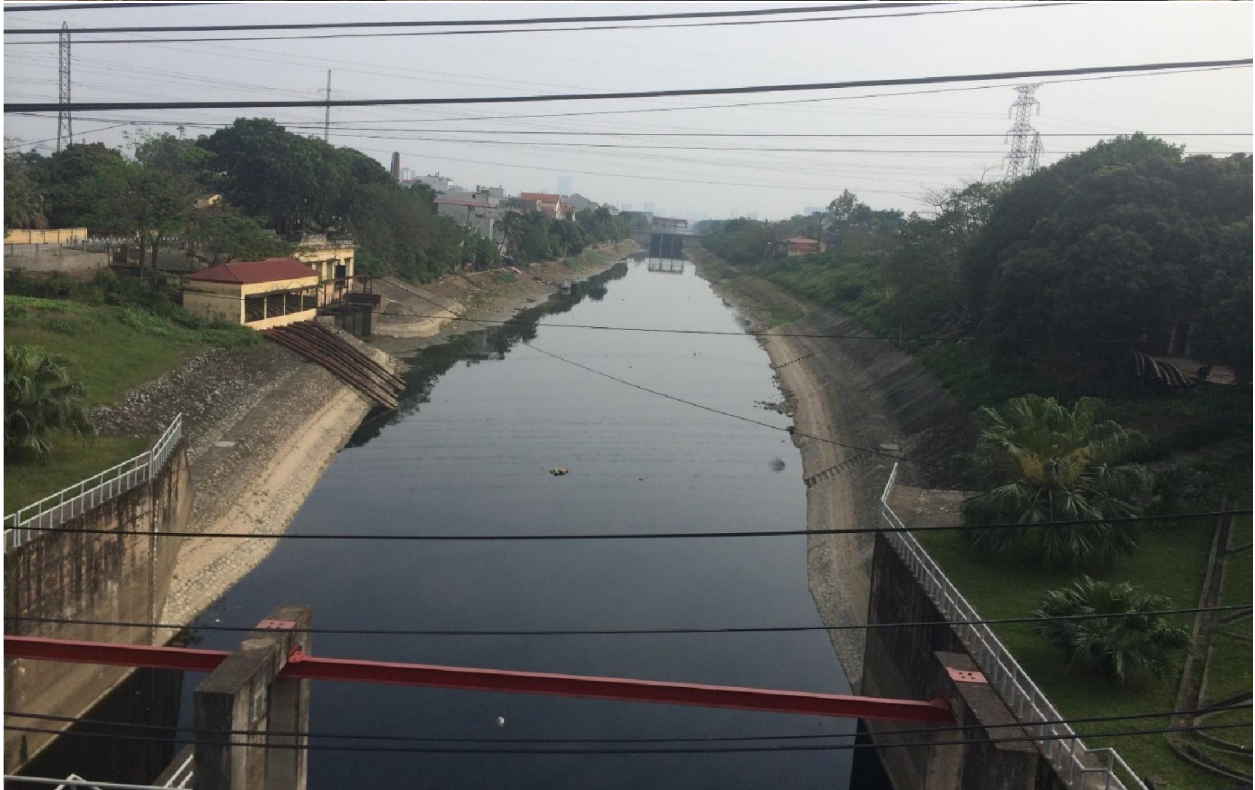
Cống Liên Mạc được xây dựng từ những năm 30 thế kỷ trước để đưa nước sông Hồng vào sông Nhuệ. Lúc này nước thải từ các khu dân cư ứ lên từ sông Nhuệ lại chảy ngược ra sông Hồng, màu đen và bốc mùi hôi. Chỉ thấy đốm trắng ở bụng những con cá chết.

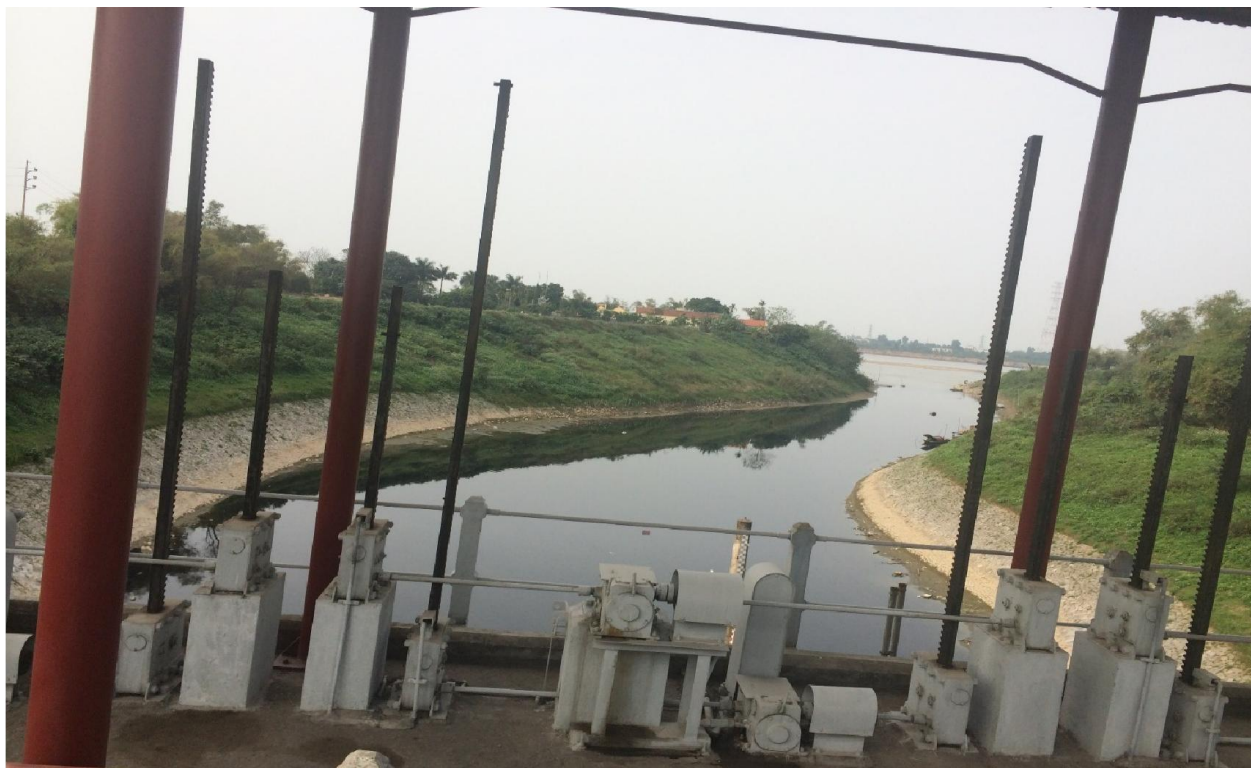
Cao trình mức nước sông Hồng lúc này ở cửa cống Liên Mạc là 0,9m. Muốn lấy được nước vào sông Nhuệ qua cống Liên Mạc thì mức nước sông Hồng ít nhất cũng phải ở cao trình trên 2,2m.

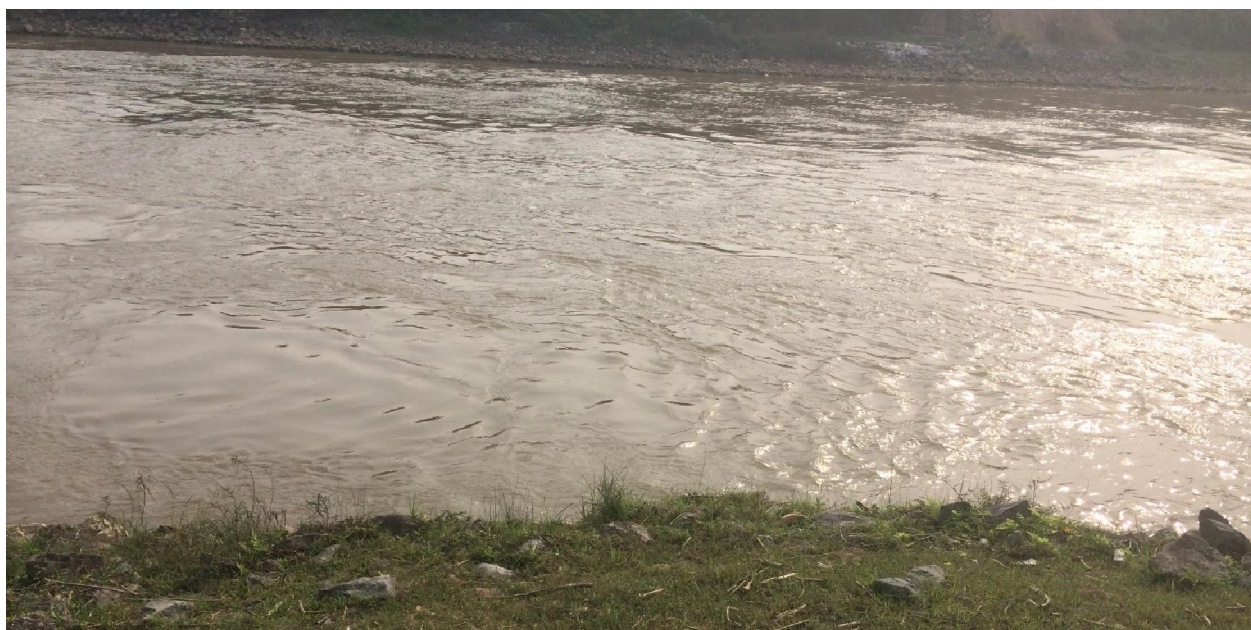
Lòng sông Đuống bị xói mạnh, nước chuyển từ sông Hồng sang sông Đuống tăng đáng kể tới hơn 40% vào mùa khô. Trước cống Long Tửu, cao trình nước sông chỉ là 0,8m nhưng do hố xói sâu hàng chục mét mà có những dòng xoáy dữ.

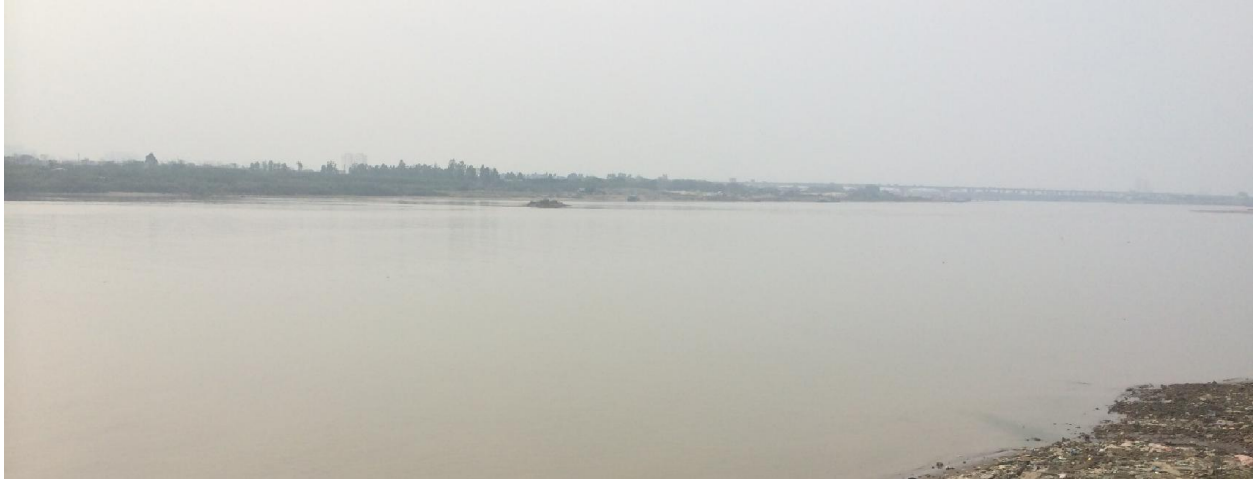
Cống Xuân Quan là công trình đầu mối quan trọng nhất đưa nước sông Hồng vào hệ thống thủy lợi Bắc Hưng Hải được hoàn thành năm 1958. Để lấy được nước qua cống Xuân Quan, mức nước sông Hồng trước cống phải trên 1,4m. Lúc này tại đây mức nước sông Hồng chỉ là 0,4m.
